## 改善箇所説明図

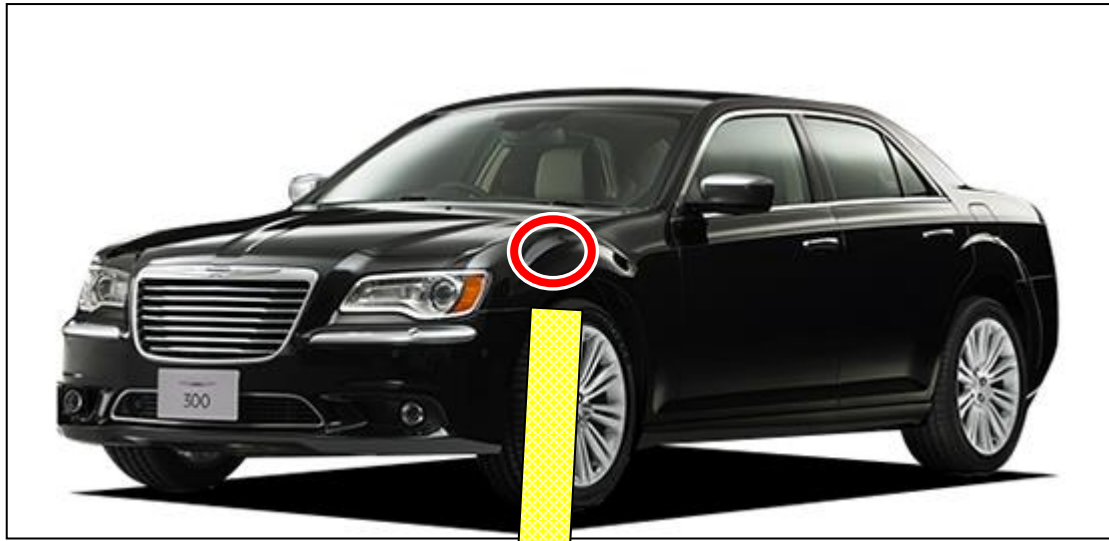
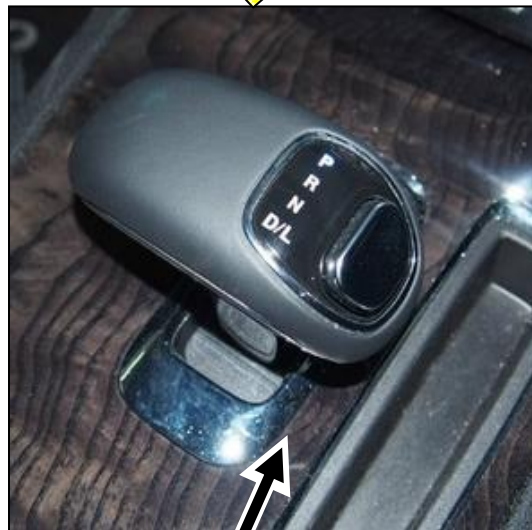
### 原因部位

変速機のシフトレバーにおいて、シフトポジションを選択後に当該レバーは、中央位置に戻る構造のため、車両が停止する前にPレンジにシフトしようとしてもできないが、運転者は、Pレンジにシフトしたものと誤認することがある。そのため、駐車ブレーキをかけずに車外に出ると車両が動き出すおそれがある。

全車両、車両のコントロールモジュールの制御プログラムを書換えて、特定の条件で、自動的にPレンジにシフトするオートパーク機能を追加するとともに、オートパーク機能に関わる取扱説明書の追補を発行し、ユーザーに配布する。

※ 本トランスミッションのシフトレバーは、技術基準を満たしているが、リコール制度を活用して乗員の安全性を向上させるために行う措置である。

識別：運転者席側リアドアアストライカ上部固定ボルト頭部に黄色ペイントを塗布する。
