改善箇所説明図

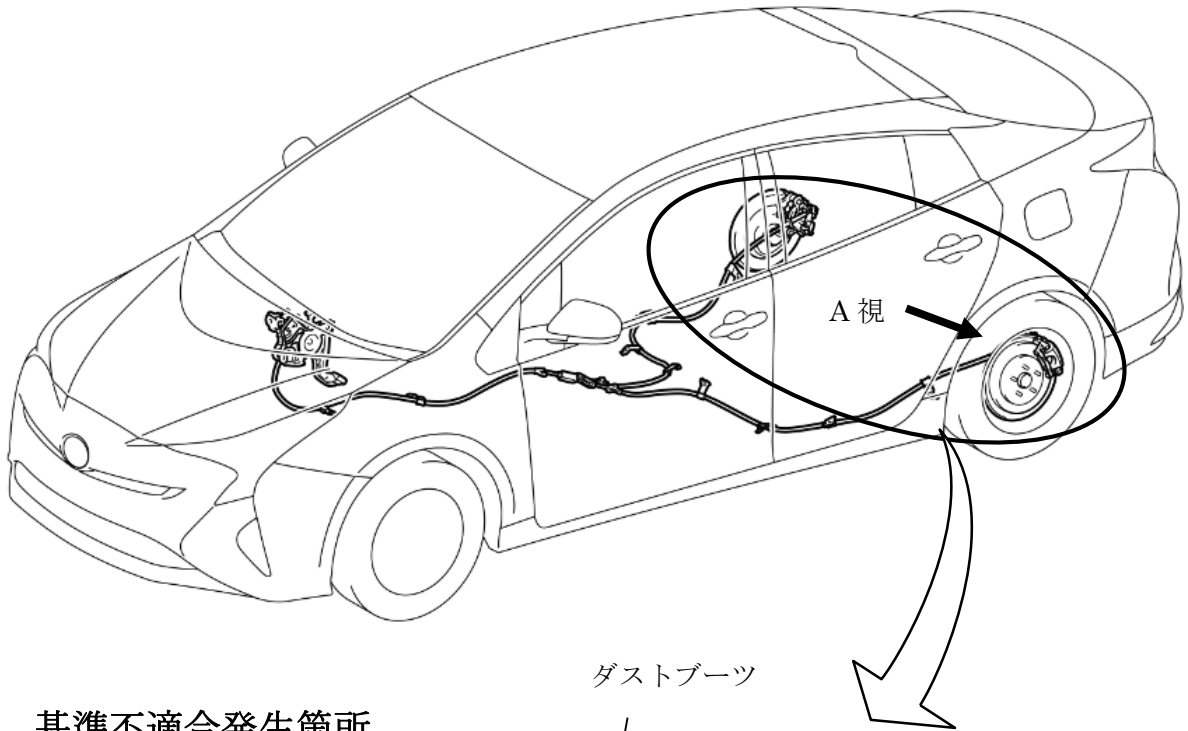
注： [] は追加部品を示す。

全車両、パーキングケーブルのダストブーツ先端部にクリップを追加する。

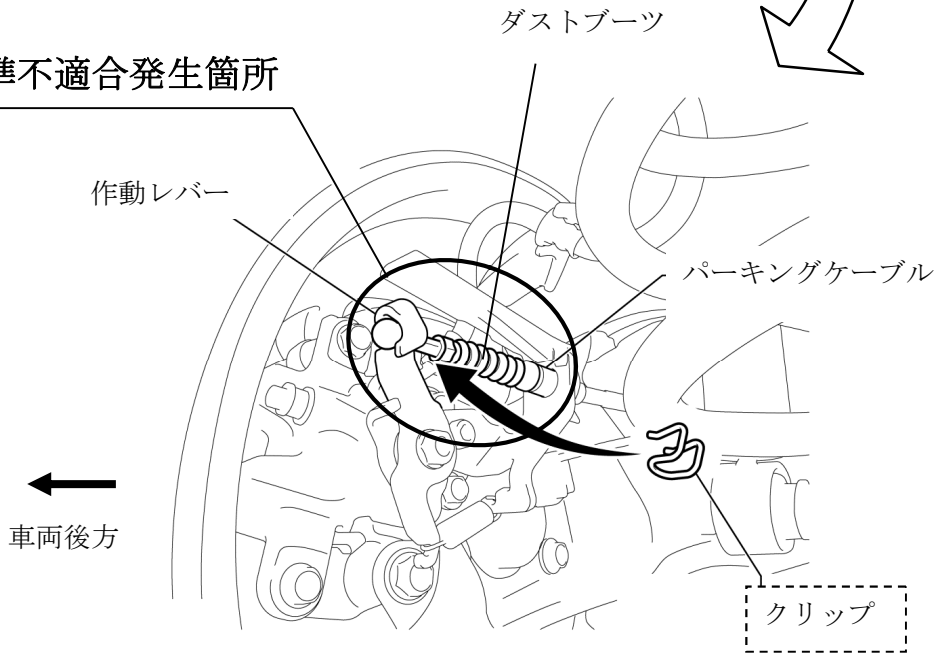
基準不適合発生箇所

駐車ブレーキにおいて、パーキングケーブルの固定方法が不適切なため、車両振動によりケーブルが作動レバーから外れ、駐車ブレーキが作動できなくなるおそれがある。

識別：改善済車両には車台番号打刻位置の左側に黄色ペイントを塗布する。
