## 平成28年8月台風により被災した岩手県管理河川 における緊急的な治水対策について

平成 28 年 8 月の台風 10 号で大きな被害を受けた小本川（岩泉町）等県管理河川における緊急的な治水対策の実施について

## ～ 小本川、清水川 河川激甚災害対策特別緊急事業 ～

## ～ 安家川 河川等災害関連事業・河川災害復旧等関連緊急事業 ～

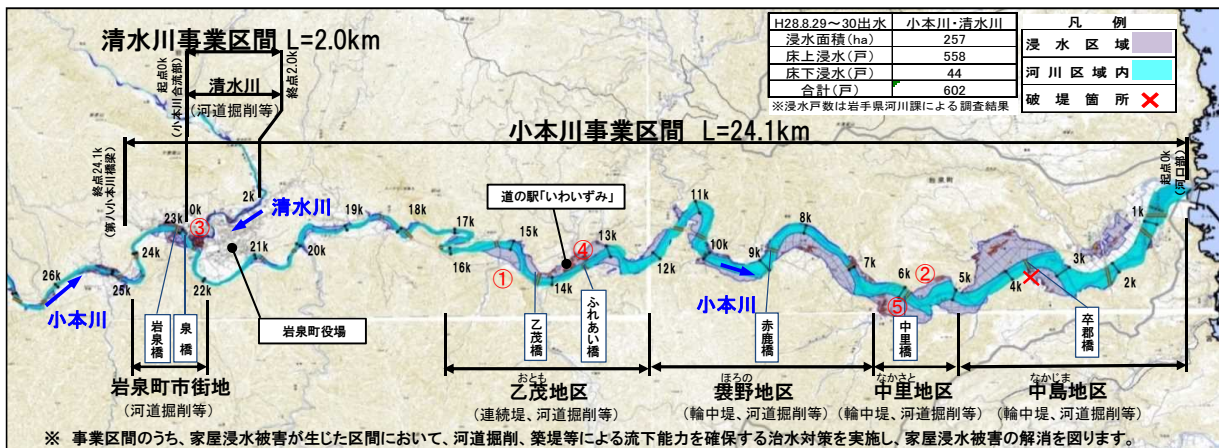
工事概要：河道掘削、築堤（輪中堤、連続堤）、護岸、橋梁架替等

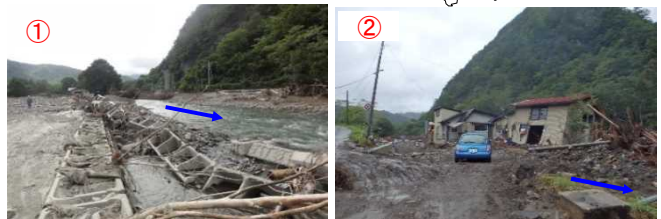
被災状況写真

平成28年8月29日から30日にかけての台風10号に伴う豪雨により、岩手県岩泉町（鈴峠（県）雨量観測所）にて24時間最大雨量198mm、1時間最大雨量34mmを観測し、岩泉町内を流れる安家川では、護岸欠壊等の施設被害に加え、河道からの溢水により、床上101戸、床下10戸の家屋・事業所等の浸水や農地冠水等、甚大な被害が発生しました。

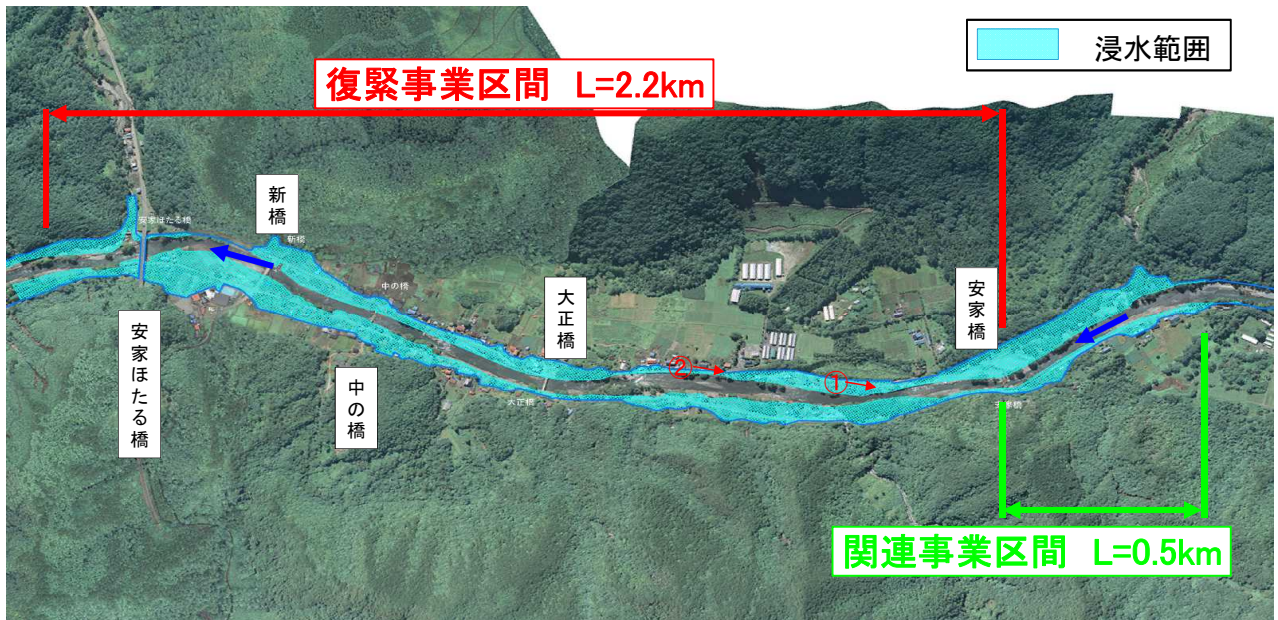
工事概要：河道掘削、護岸、築堤、橋梁架替等

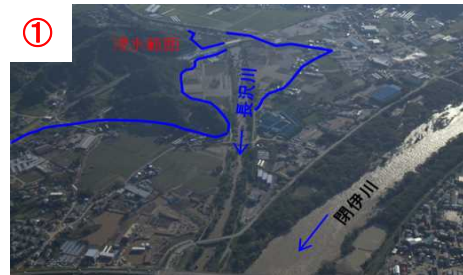
被災状況写真

平成28年8月29日から30日にかけての台風10号に伴う豪雨により、閉伊川水系長沢川流域では、長沢雨量観測所で1時間雨量38mm、24時間雨量225mmを観測し、岩手県宮古市内を流れる長沢川では、河道からの越水により、床上浸水114戸、床下浸水14戸の家屋・事業所の浸水や農地冠水等、甚大な被害が発生しました。

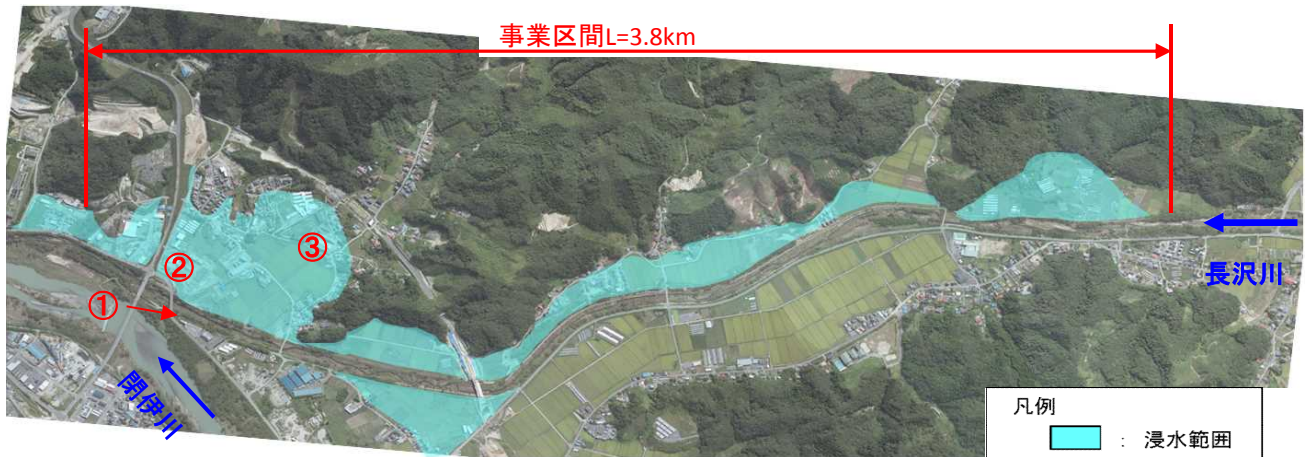
工事概要：河道掘削、築堤

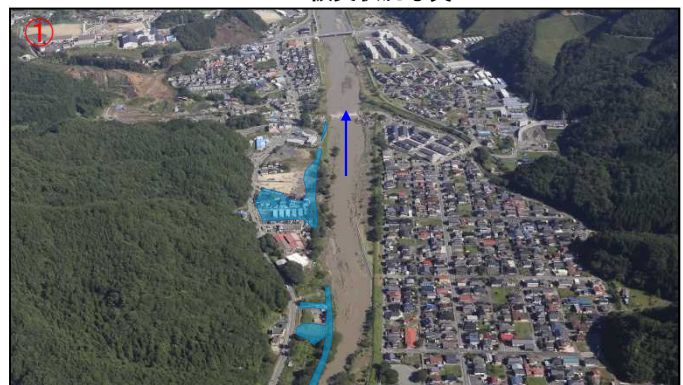
被災状況写真

平成28年8月29日から30日にかけての台風10号による豪雨により、岩手県沿岸部の大槌町（大槌（気）雨量観測所）にて24時間最大雨量205.5mm、1時間最大雨量47mmを観測し、大槌町を流れる大槌川では、河道からの越水により、床上浸水22戸、床下浸水8戸の家屋の浸水等、甚大な被害が発生しました。

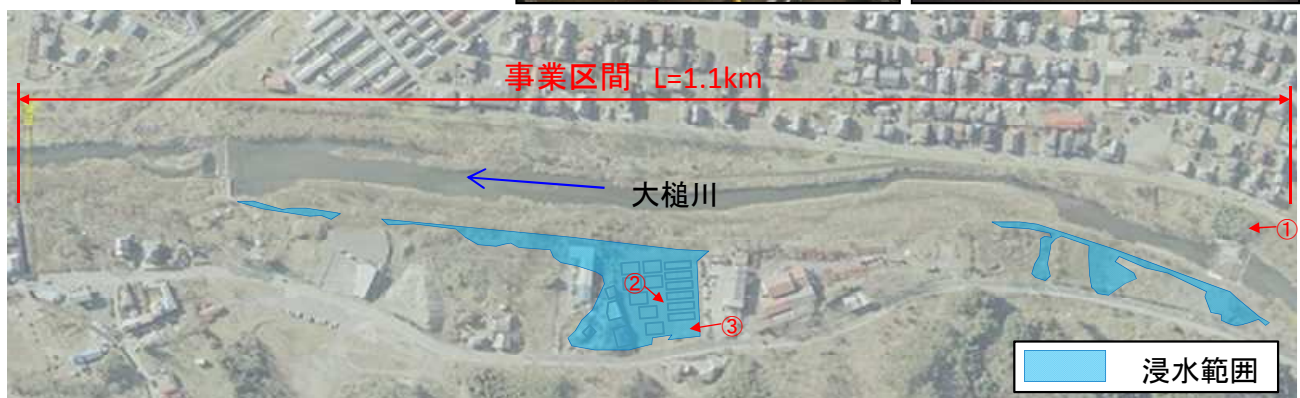
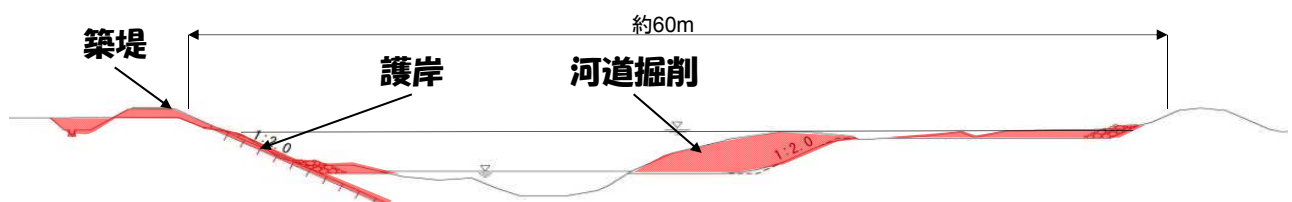
工事概要：河道掘削、築堤
