改善箇所説明図

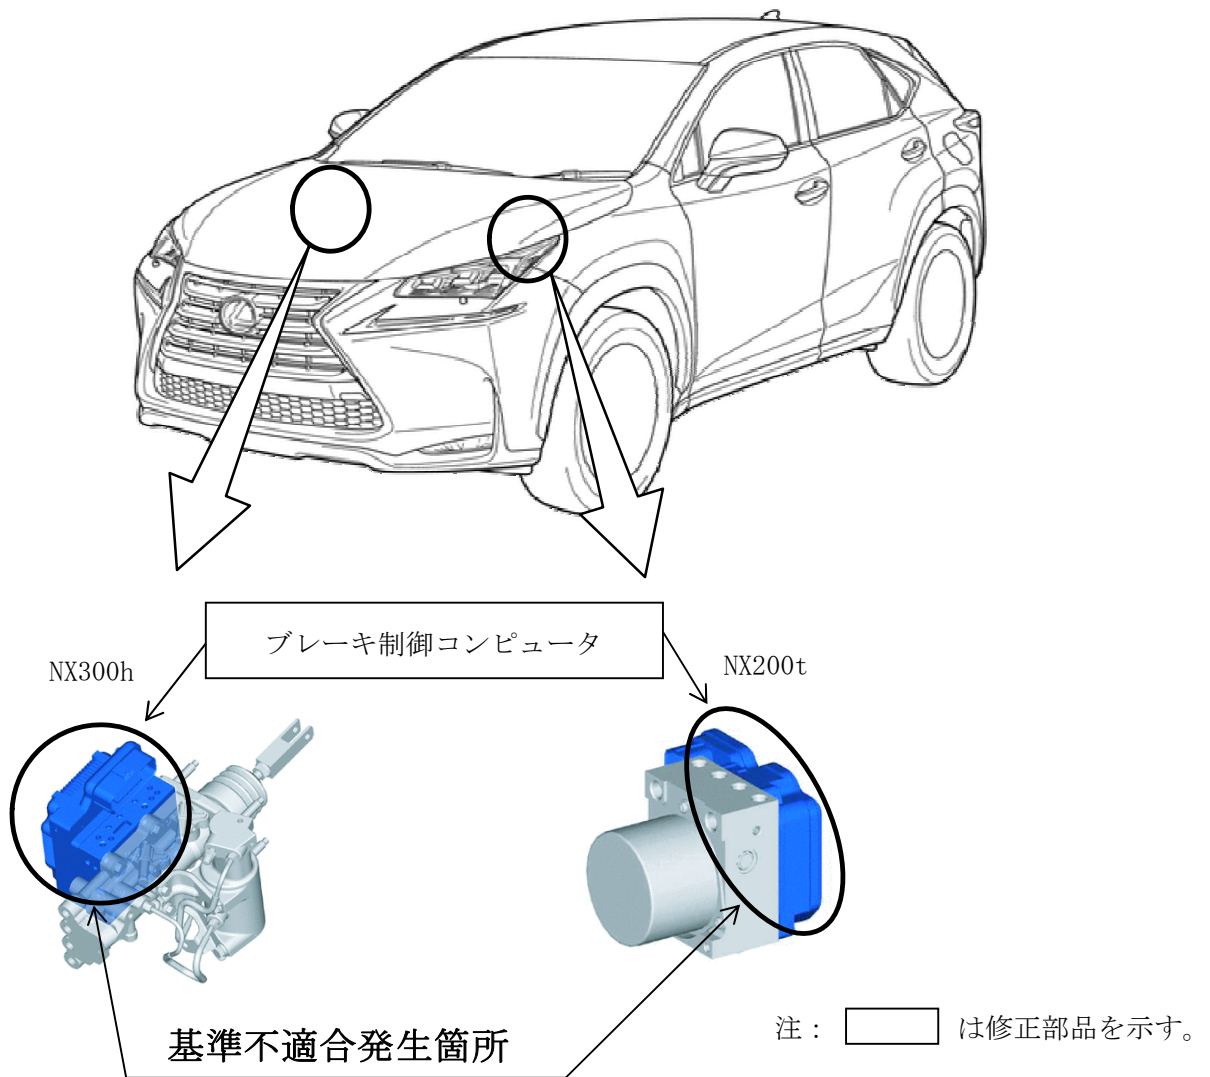
ブレーキ制御コンピュータにおいて、制御ソフトが不適切なため、ブレーキホールド状態から駐車ブレーキ作動状態に切替できないことがある。このため、ブレーキホールドで停車中、シートベルトを外す等の操作をすると意図せず車両が動き出すおそれがある。

全車両、制御ソフトを修正する。

識別：改善済車両には車台番号打刻の下4桁目上部に黄色ペイントを塗布する。
