改善箇所説明図

基準不適合の内容

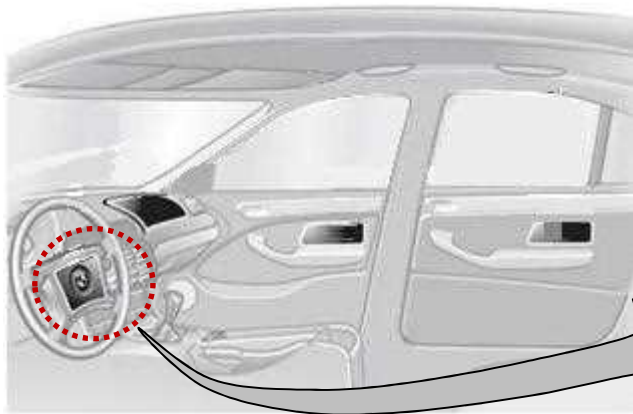
図：左ハンドル車

左ハンドル車

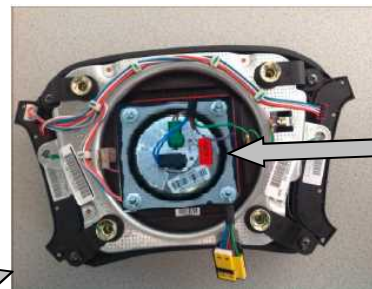
運転席エアバッグ（裏側）

インフレーター

基準不適合箇所

運転席エアバッグ内のインフレーター

運転席用エアバッグのインフレーター（膨張装置）の補給用部品において、ガス発生剤の吸湿防止が不適切なものがある。そのため、車両の修理時に当該インフレーターに交換し、そのままの状態で使用を続けると、高い湿度の環境下で大きな温度変化の繰り返しによりガス発生剤が劣化し、エアバッグ展開時にインフレーター容器が破損するおそれがある。

全車両エアバッグインフレーターを確認し、該当するインフレーターであった場合には対策品に交換する。
