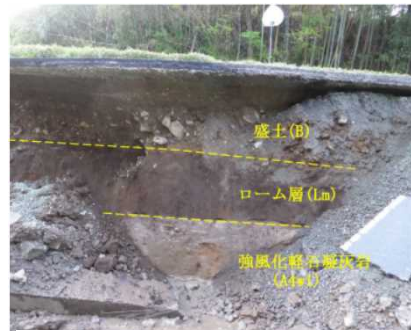
地盤状況（4月15日）

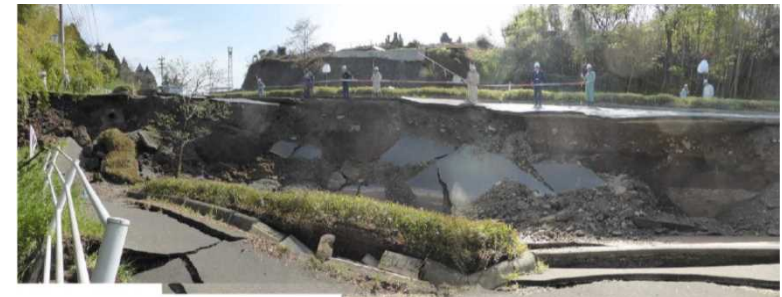
路面陥没地付近の状況（4月15日）
