## 改善箇所説明図

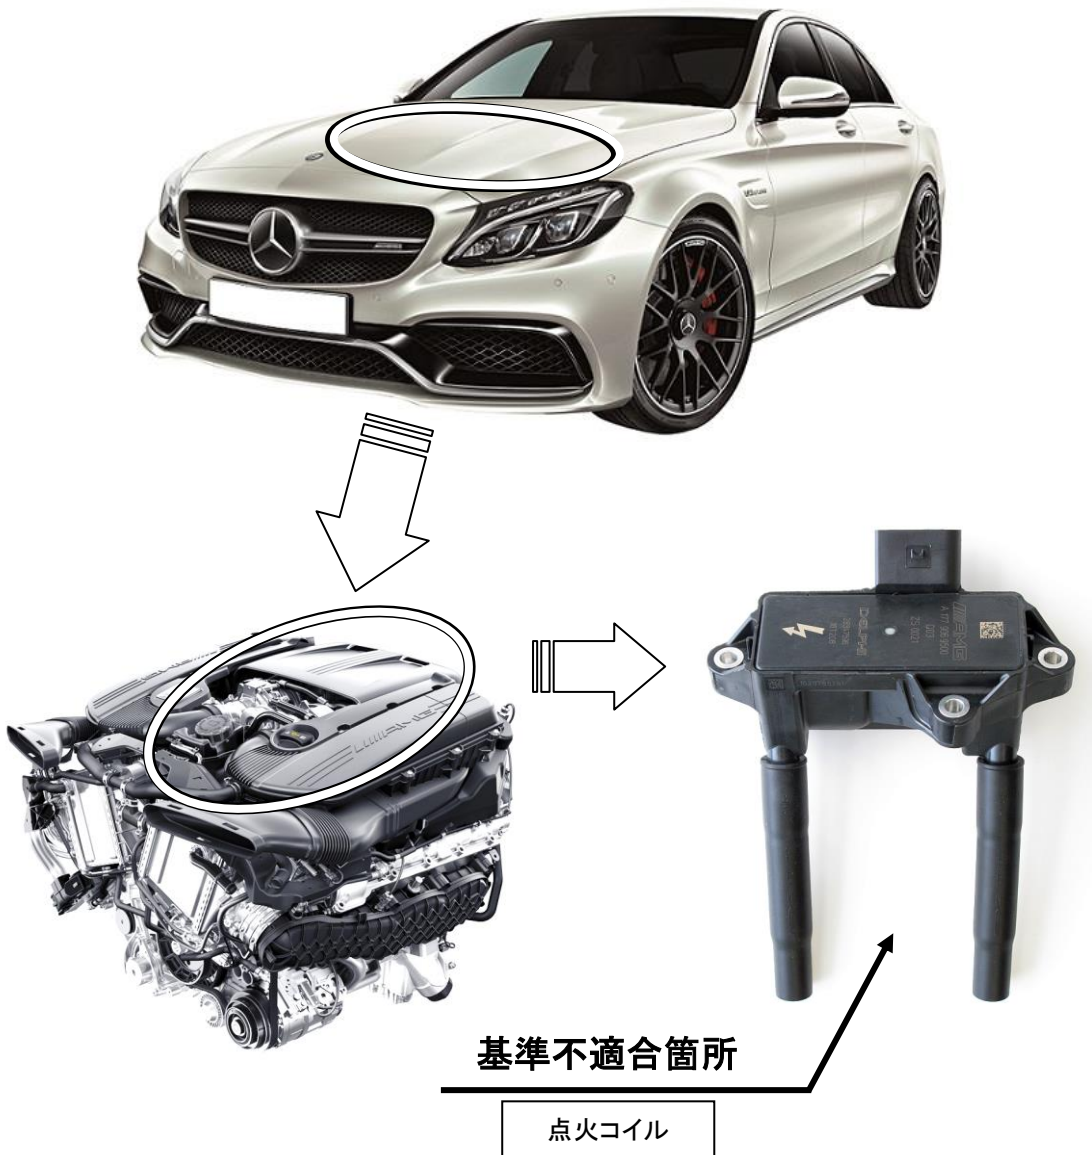
注：  は、交換する部品を示す

エンジンの点火コイルの製造が不適切なため、点火制御をしている内部基板のはんだ付けが正しく行われていないものがある。そのため、走行振動等によりはんだが剥がれ、点火制御が出来ず警告灯が点灯するとともに、該当するシリンダの燃焼を休止し、最悪の場合、排出ガスが基準値を超えるおそれがある。

全車両、全ての点火コイルを良品に交換する。
