不具合箇所説明図

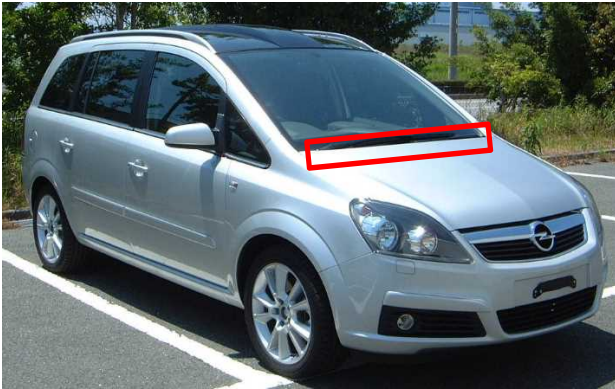
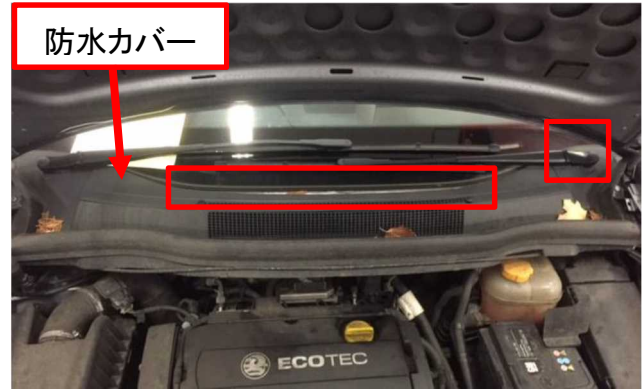
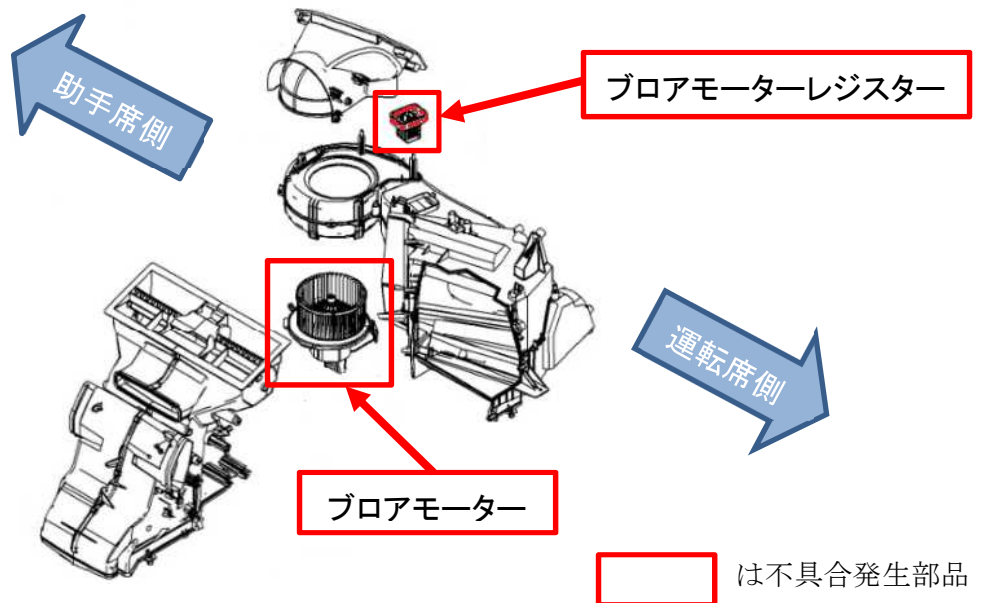
- ①空調装置のブロアモーターを制御するブロアモーターレジスターの設計が不適切なため、回路内の電流が上昇して過熱状態になっても、ヒューズが切れないことがある。そのため、ブロアモーターハウジングが溶け、最悪の場合、火災に至るおそれがある。
- ②空調装置の外気導入口において、防水カバーの取付けが不適切なため、ブロアモーターハウジング部に雨水が浸入することがある。そのため、ブロアモーター軸部分が腐食してモーターの動きが重くなり、回路内の電流値が上昇することでブロアモーターハウジングが溶け、最悪の場合、火災に至るおそれがある。

- ①全車両、ブロアモーターレジスターを対策品に交換する。
- ②全車両、防水カバーを点検しブロアモーター部への雨水の浸入を防止するためのウォーターディフレクタを追加する。また、ブロアモーターの排水穴を点検し、穴の無いものは対策部品に交換する。さらにブロアモーターハウジングにレジスターの改変を禁止するステッカーを貼付ける。

左側ストラットタワー部分に黄色ペイントを塗布する。
