改善箇所説明図

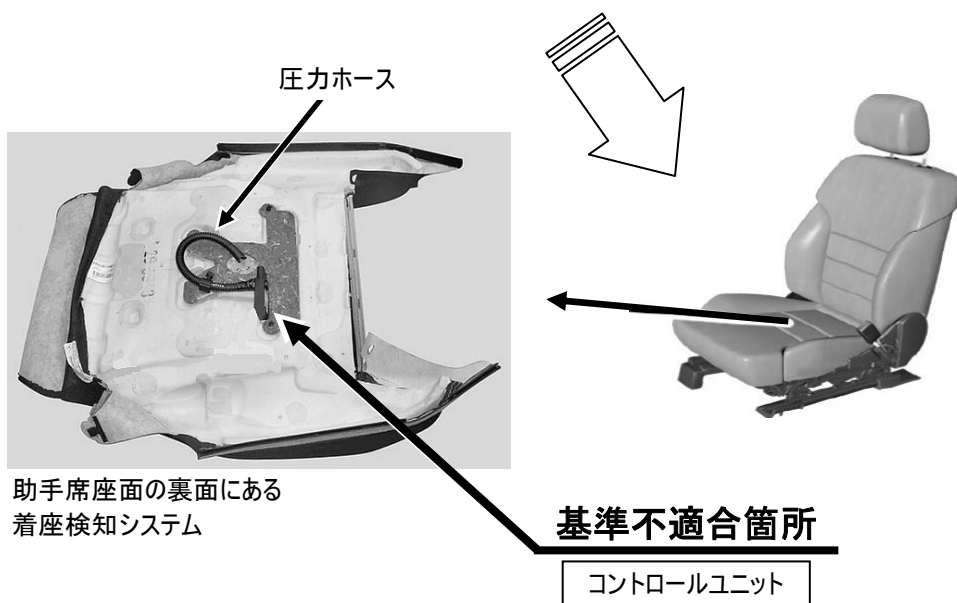
注: は点検し、正確に取付けられていない場合は新品に交換する部品を示す

助手席の着座検知システム用コントロールユニットにおいて、当該ユニットの組付作業が不適切なため、圧力ホースが正しく組み付けられていないものがある。そのため、着座した乗員を正しく認識できないことから、衝突時にエアバッグが正常に作動せず、乗員に過度の傷害を与えるおそれがある。

全車両、助手席の着座検知システム用コントロールユニットの取付け状態を点検し、正しく組み付けられていない場合は、新品に交換する。
