改善箇所説明図

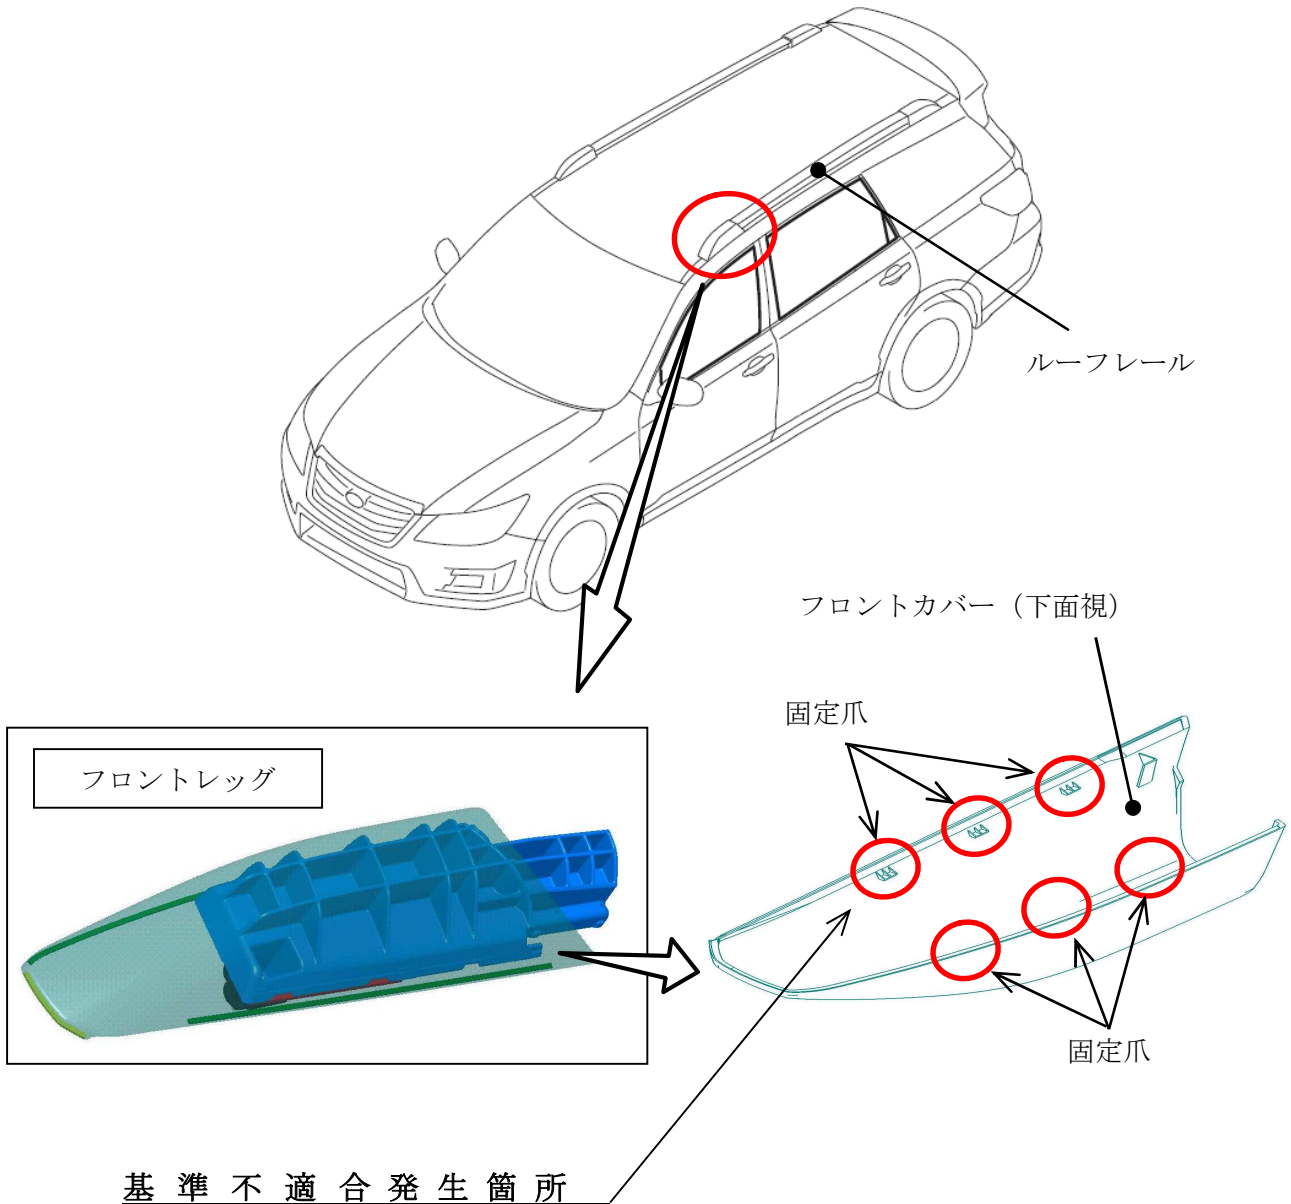
ルーフレールにおいて、フロントカバー取付け部の設定が不適切なため、ルーフレールを車体に組付ける際に、フロントカバーの固定爪の一部が損傷することがある。そのため、そのままの状態で使用を続けると、固定爪の損傷が拡大してガタが発生し、最悪の場合、走行中にフロントカバーが脱落し、他の交通の妨げになるおそれがある。

注： は交換する部品を示す。

全車両、ルーフレールのフロントレグを対策品に交換する。

打刻車台番号の末尾に黄色ペイントを塗布する。
