改善箇所説明図

【基準不適合の内容】

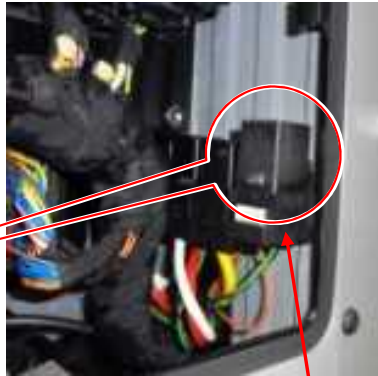
点滅回数制御部品

基準不適合箇所

点滅回数を制御する部品の内部チップ選定時に、誤った性能のものを採用したため、保安基準に定める点灯回数より少なくなるものがある

シヨベル・ローダの方向指示器において、方向指示器の点滅速度を制御する部品が不適切なため、点滅回数が保安基準第41条で定める点滅回数より少ないものがある。そのため、当該基準に適合しないおそれがある。

全車両、制御部品の製造年週を確認し、対象期間のものは良品と交換する。
