## 改善箇所説明図 ①

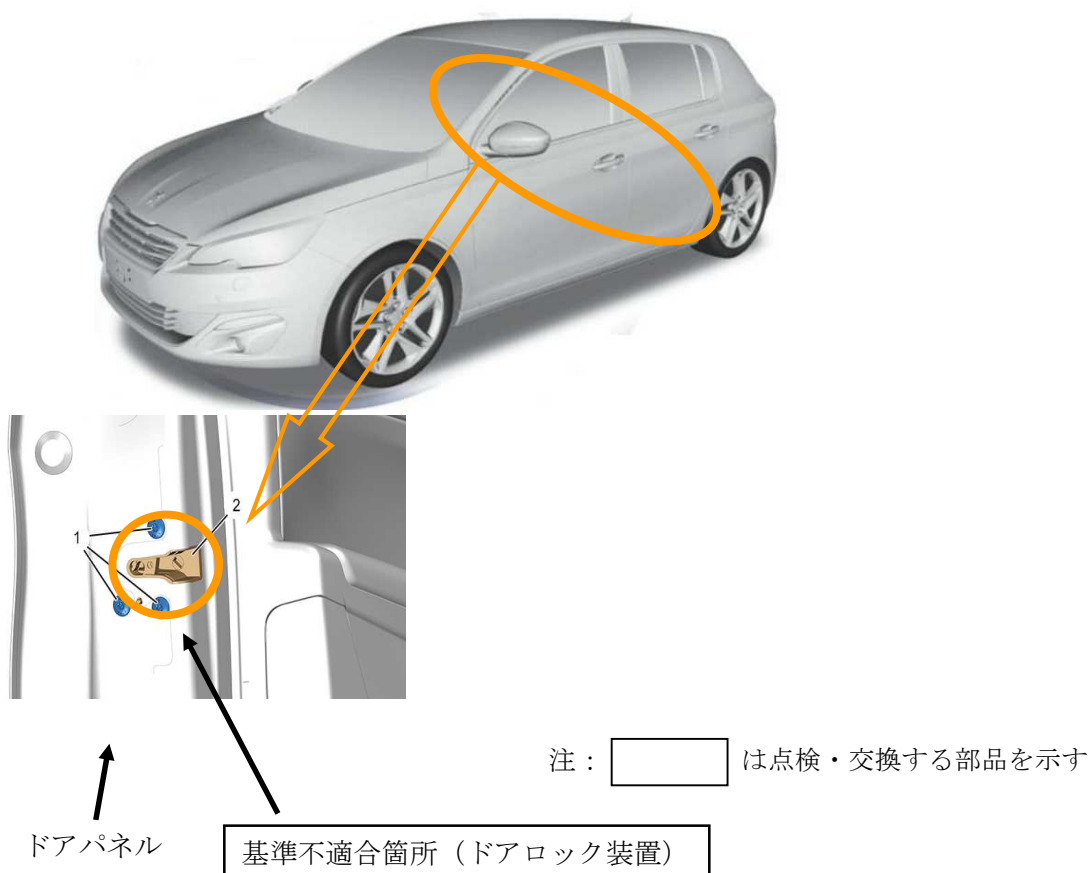
前席および後席のドアにおいて、ドアロック装置の組付け作業が不適切なため、ロック機構が固着することがある。そのため、ドアの開閉ができなくなったり、走行時の振動によりドアロックが解除し、最悪の場合、走行中にドアが開くおそれがある。

全車両、ドアロック装置を点検し、不具合品が組み付けられているものは良品と交換する。

対策済車両には、運転者席側ドア開口部のドアロックストライカー付近に外 - 2480 ステッカーを貼付する。
