## 職人データ

## 作業内容

## ヒヤリ・ハットした状況

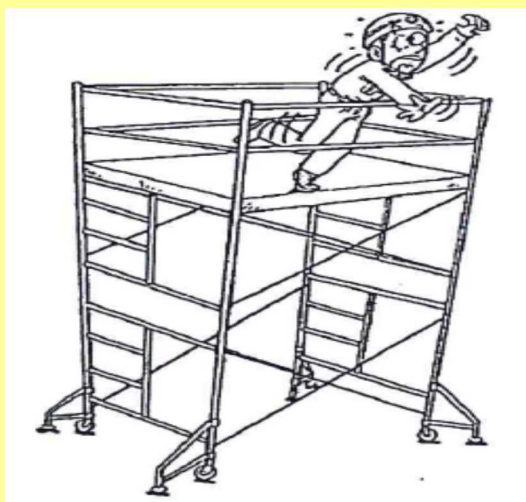
## イラスト

2階吹抜け部梁型枠建込み中、ローリング足場が梁建込み場所まで少し遠く、無理に体を乗り出して作業し、ハンマーで釘を打とうとしたが、ハンマーが釘に当たらず、バランスを崩し転倒しそうになった。

無理な姿勢での作業は行わない。

ローリング足場を移動し作業床を確保する。

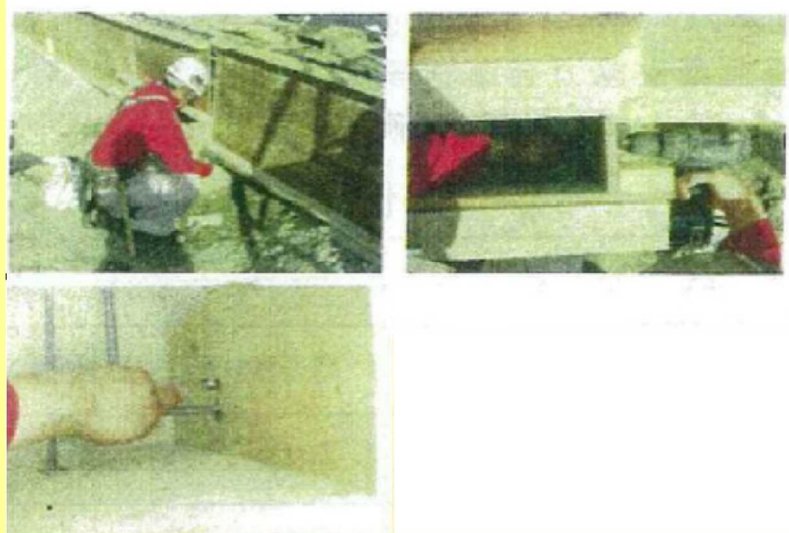
## イラスト

基礎型枠取付け作業中、セパ位置をずらそうと型枠内のセパを左手で握り右手で電動ドリルを持ち型枠外から貫通させたところ、左手親指を切創しそうになった。

電動工具を使用する際は、正しい作業姿勢を徹底する。

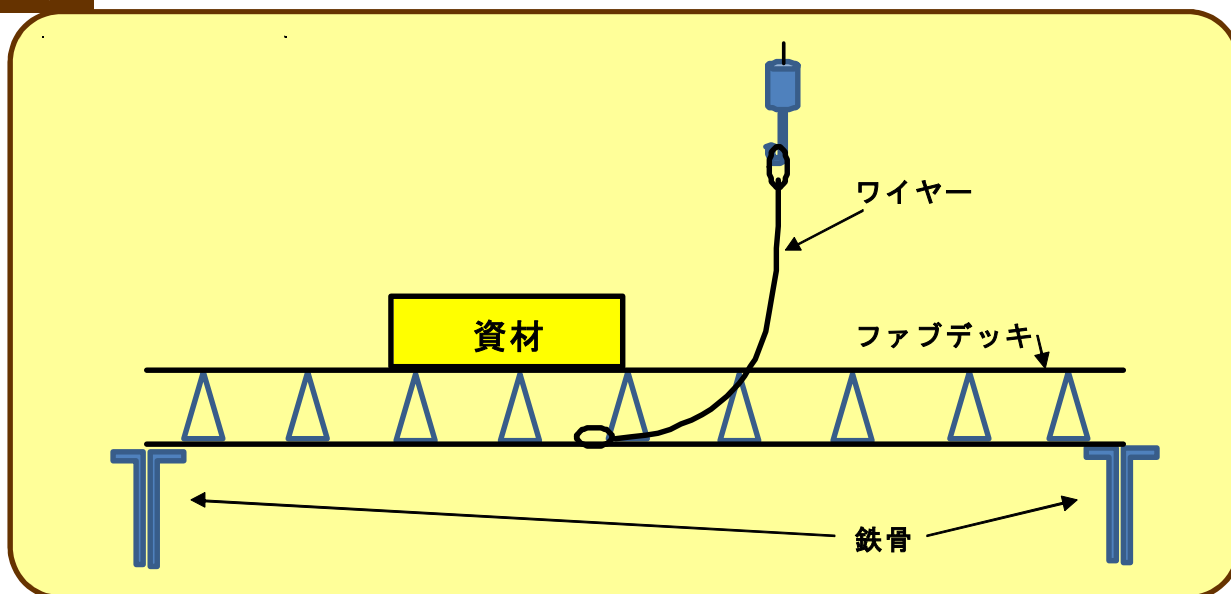
## イラスト

型枠資材を 120t クレーンで荷揚げしていたところ、5階ファブデッキ上でワイヤーがファブデッキの鉄筋に引っ掛かり、ファブデッキが持ち上がった。

ワイヤー等が引っ掛からない様にシート等を敷き養生して作業する。玉掛け時、ワイヤーを持ち、引っ掛かり等をよく確認して合図をする。
