# 改善箇所説明図

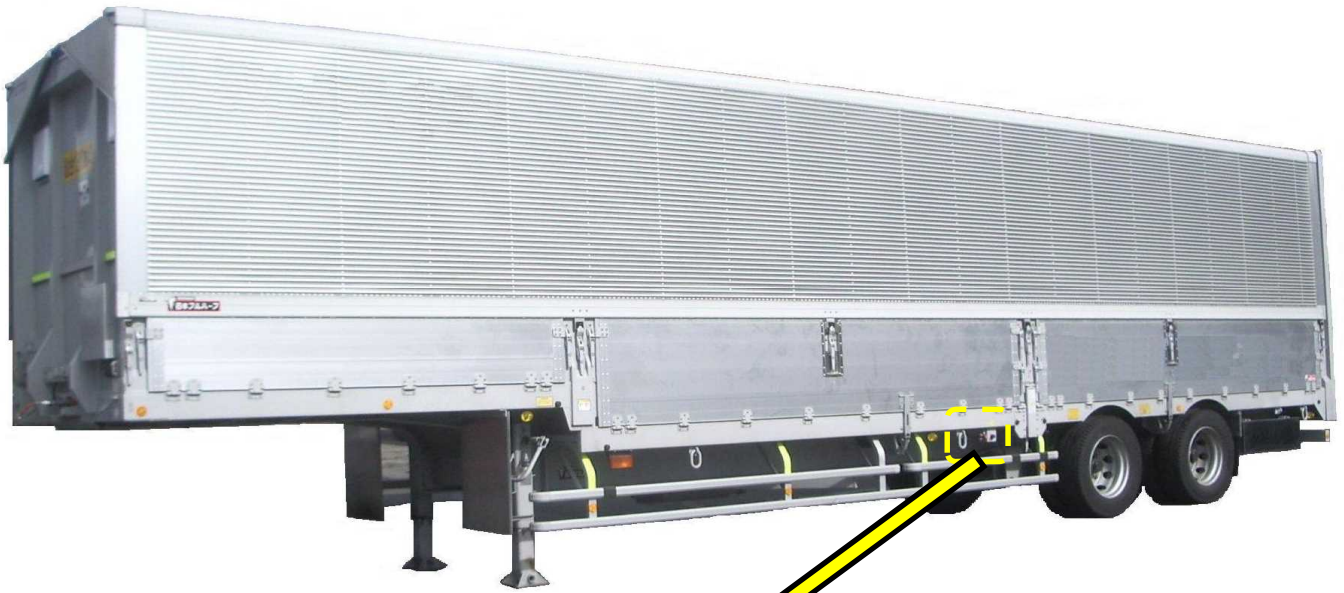
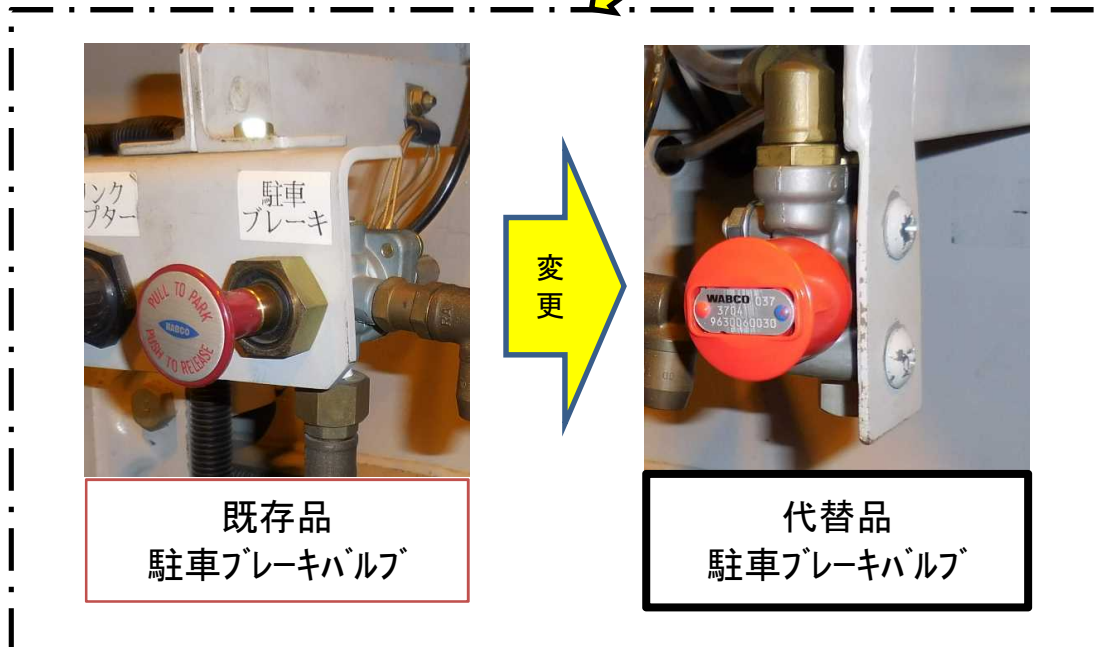
注:  は、交換部品および追加部品を示す

中期ブレーキ規制以降のトレーラで車軸が1軸またはリフトアクスル仕様のものにおいて、エア制御バルブなどの関連部品が交換期限を超えて使用されたことによって、エア漏れが生じブレーキ系統のエア圧が低下することがある。この場合、駐車ブレーキが自動で作動する構造となっているため、駐車ブレーキを解除せず走行すると、ブレーキの引き摺りが発生し、最悪の場合、ブレーキドラムが過熱し火災に至るおそれがある。

全車両、駐車ブレーキバルブを代替品と交換する。
