(1)発生日時等

(3)火災の状況等

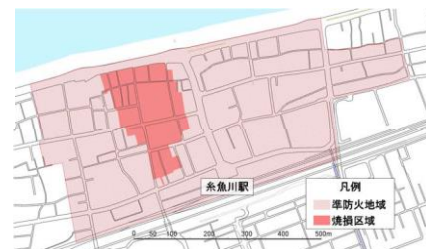
糸魚川市における準防火地域指定状況

準防火地域に指定されている一方、実態としては、古い建物が多く、準防火地域における木造建物の外壁や開口部に必要な防火上の対策(モルタル、せっこうボード等の防火被覆や防火窓の設置など)が行われていない建物が混在していたものと推定。

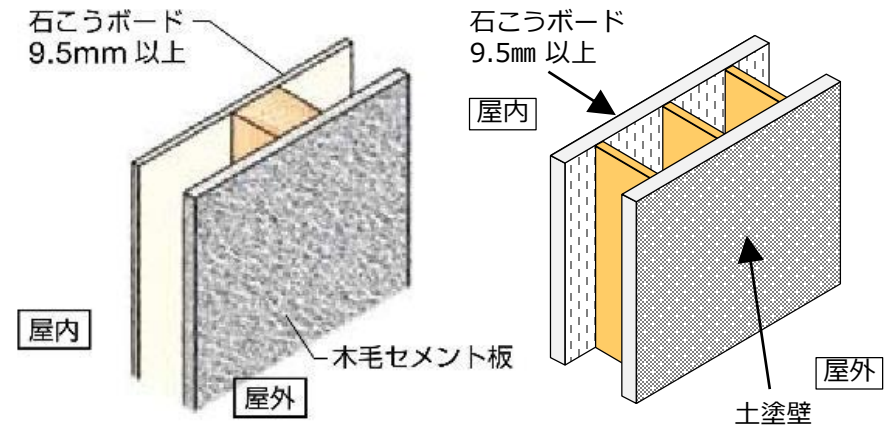
準防火構造

- 対象: 外壁(延焼のおそれのある部分)
- 性能: 建築物の周囲において発生する通常の火災による延焼を抑制するために必要な性能【準防火性能】
- 「準防火性能」の技術的基準(令第109条の7)

外壁	
	耐力壁	非耐力壁
非損傷性	20分間	—
遮熱性	20分間	20分間
