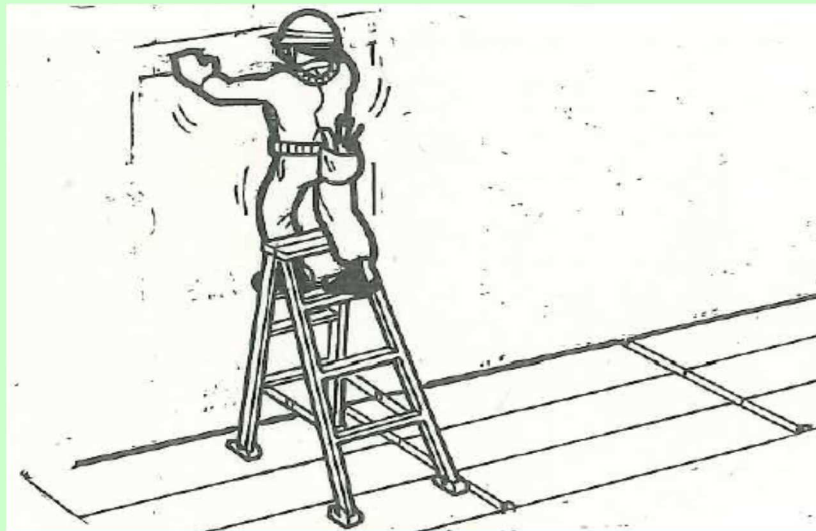
壁ボード貼り作業中、ボードを再カットするため取り出しているとき、勢いがついて脚立から落ちそうになった。

勢いがつくおそれがあるので、脚立ではなく、立馬等を使用する。

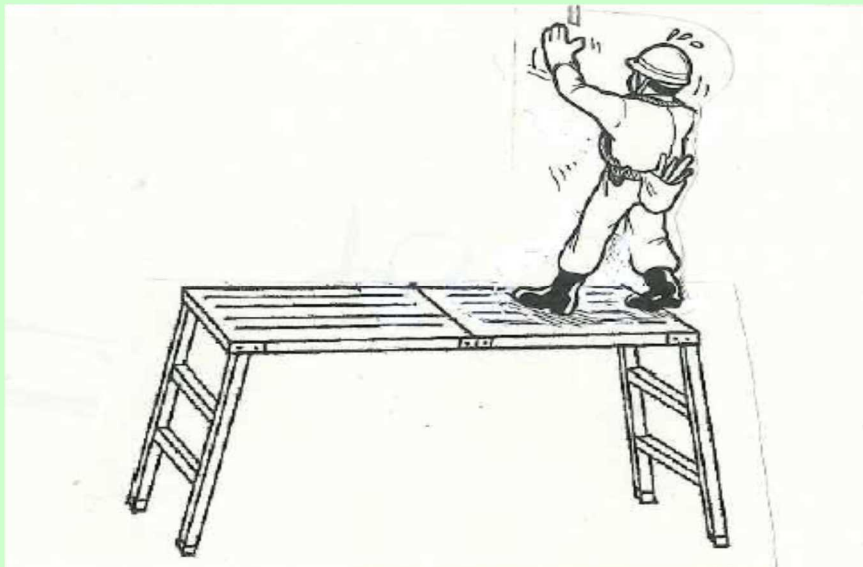
天井ボード貼り作業時、立馬の端部から足を滑らせ落下しそうになった。
(先があると思っていたら、なかったため。)

足元を目視で確認しながら天井施工を行う。

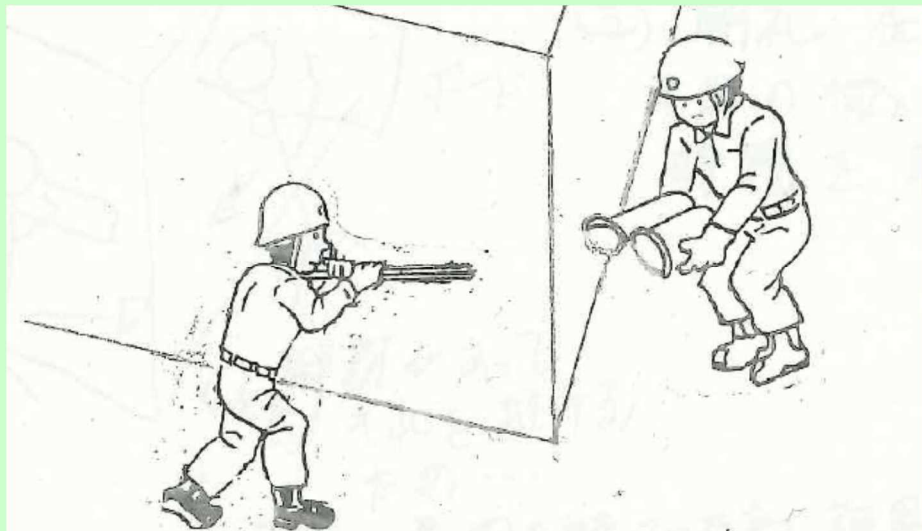
長尺シート搬入時、作業通路のコーナーに差し掛かったところ、反対から来た他の資材を搬入していた作業員と出会い頭に衝突しそうになった。

作業前に搬入経路を確認し、作業通路を確保する。
朝礼、昼礼時に各社が当日の搬入予定・作業予定時間を報告する。

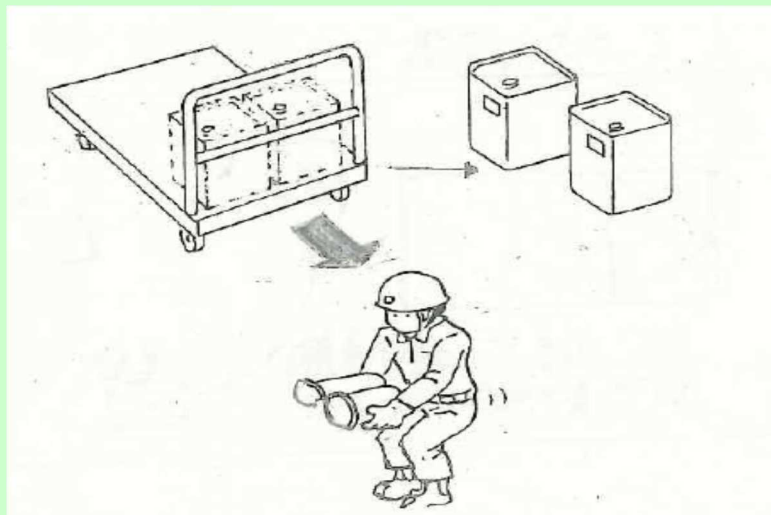
床材を台車に積んでいたところ、台車を止めた場所が少しだけ傾斜しており、台車が動いてしまった。
他の人に当たる、台車に挟まれる等の危険があった。

台車設置の際は、確実にストッパー、ブレーキをかける。台車に積む際は、過剰に積載しない、片荷にならないようバランスをとることに注意する。

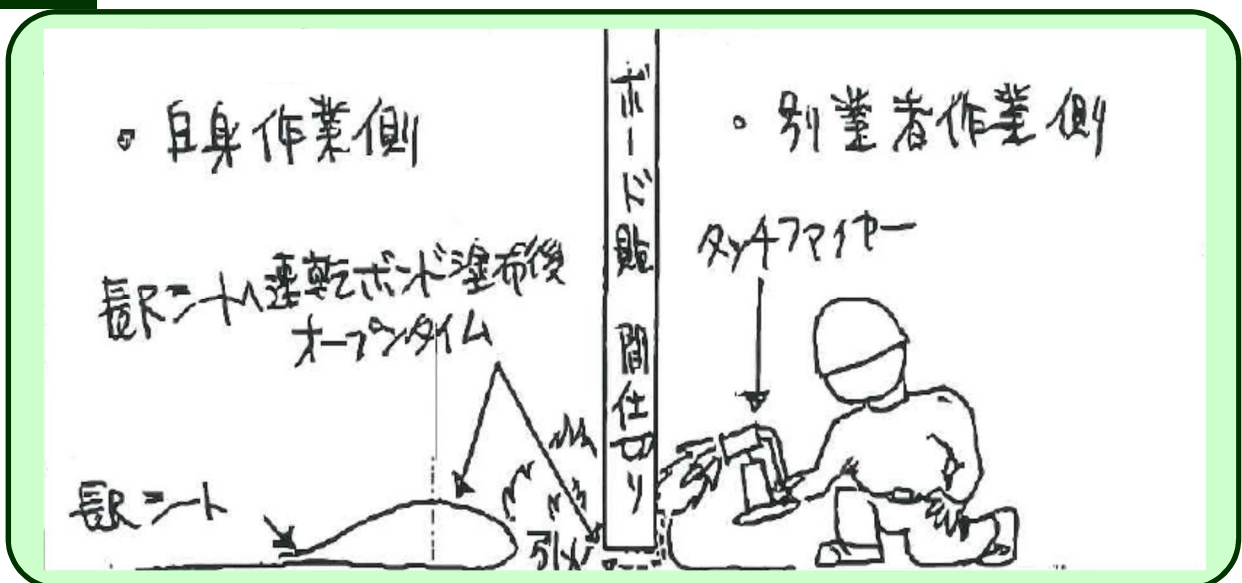
長尺シート巻き上げ作業の際、速乾ボンドを塗布した後のオープンタイム時、間仕切りの反対側で作業していた床仕上業者のタッチファイヤーの火が、ボード下を通り長尺シートに引火した。

すぐに気付いたが、ボンド塗布部は燃えつきた。

事前の声掛けをし、消火器を準備しておく。

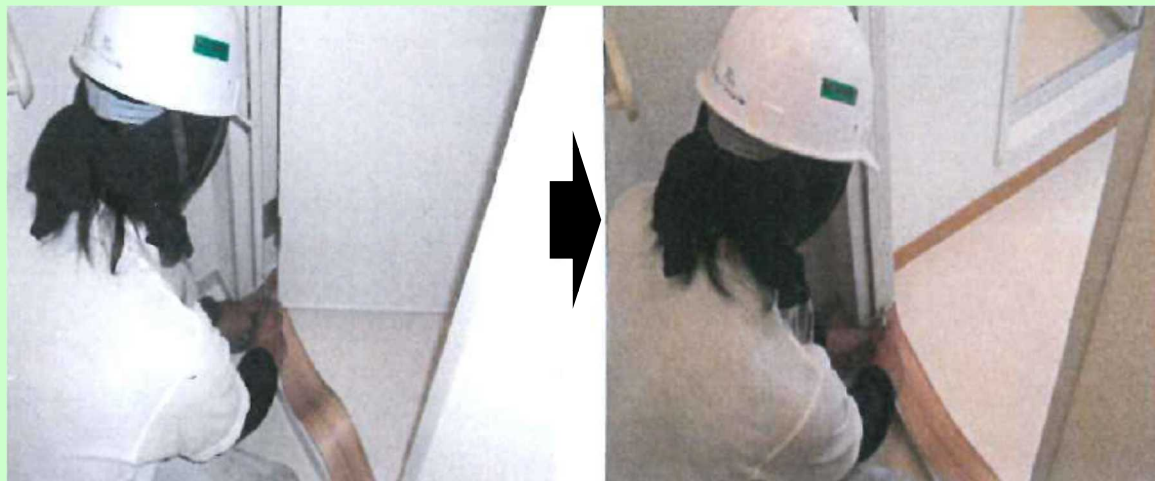
トイレ内のクッションフロア貼り作業中、建具周辺の切り込みをしていたら、廊下を通る人に建具を閉められ、手を挟みそうになった。

建具を外して施工する。
