エスカレーターの転落防止対策について（答申）

2. エスカレーターの側面からの転落防止対策について

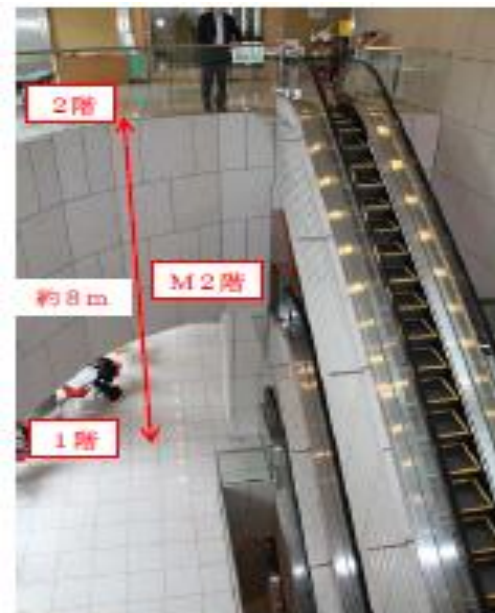
写真1. 事故が発生した吹抜け部分

事故概要：下降運転中のエスカレーターのハンドレール部分に後ろ向きに近づき接触しバランスを失い、吹抜け部分を2階から1階まで転落し死亡

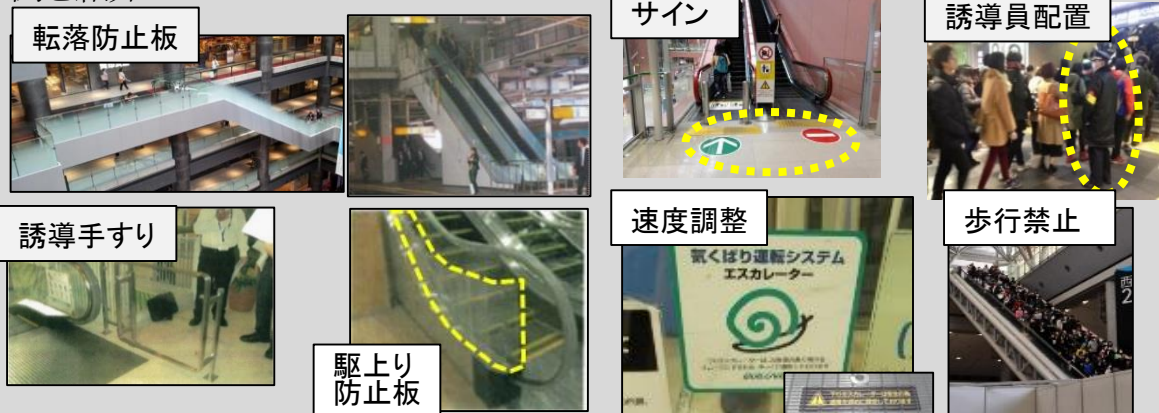
- ・転落防止板の設置等

- ・サイン表示、誘導員配置等

（ハード対策の例）

（ソフト対策の例）
