改善箇所説明図

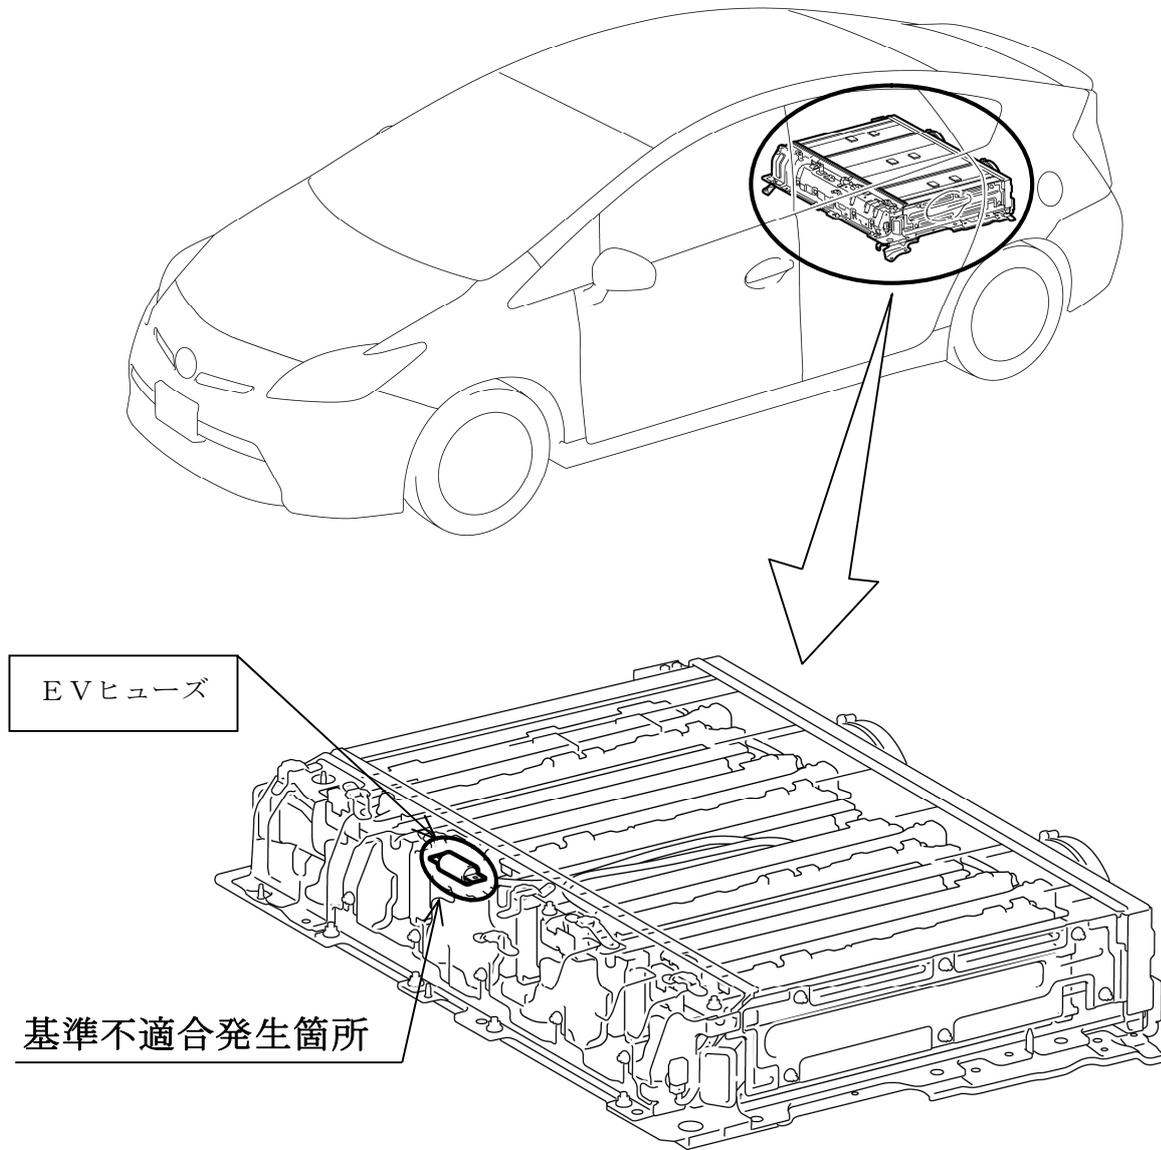
注：□ は交換部品を示す。

プラグインハイブリッド車の駆動用バッテリーにおいて、ハイブリッドシステム保護用ヒューズ（EVヒューズ）の容量が不適切なため、高負荷運転を繰り返すと当該ヒューズが疲労断線することがある。そのため、警告灯が点灯し、最悪の場合、ハイブリッドシステムが停止して走行不能となるおそれがある。

全車両、EVヒューズを対策品と交換する。

識別：改善済車両には運転席下の車台番号打刻位置の右側（末尾）に黄色ペイントを塗布する。
