改善箇所説明図

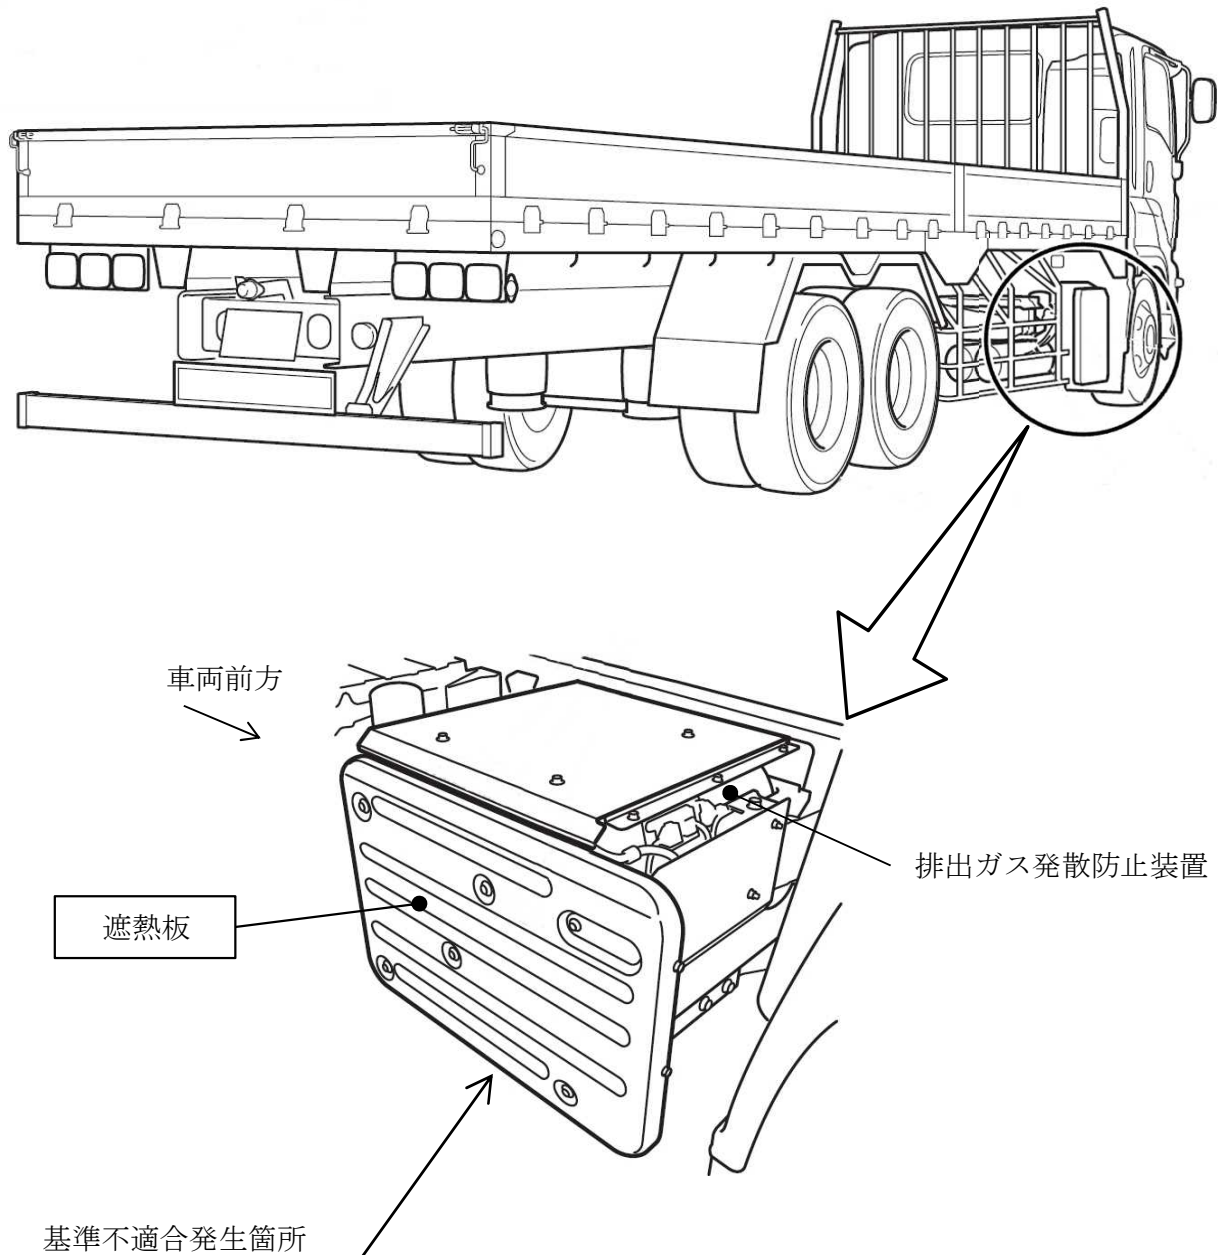
大型トラックにおいて、排出ガス発散防止装置の遮熱板の組み付け工程が不適切なため、誤った仕様の遮熱板を組み付けたものがある。そのため、前輪タイヤの最後部の後端と当該遮熱板の距離が400mmを超え、巻込防止装置に係る保安基準に適合しなくなるおそれがある。

注： は措置する部品を示す。

全車両、排出ガス発散防止装置の遮熱板を点検し、誤った仕様のものが組み付けられている場合は正規品に交換する。

識別： 助手席側ドア開口部のドアストライカ付近に銀色シールを貼付する。
