## 改善箇所説明図

リヤコンビネーションランプ

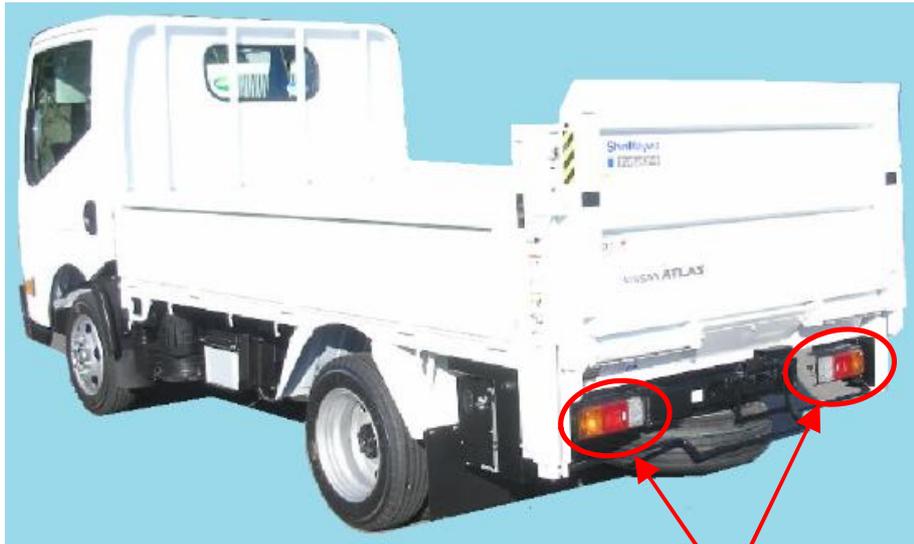
(後部反射器、後退灯)

灯火器  
ECE 認可番号  
(装置型式指定認可番号)

後部反射器  
ECE 認可番号  
(装置型式指定認可番号)

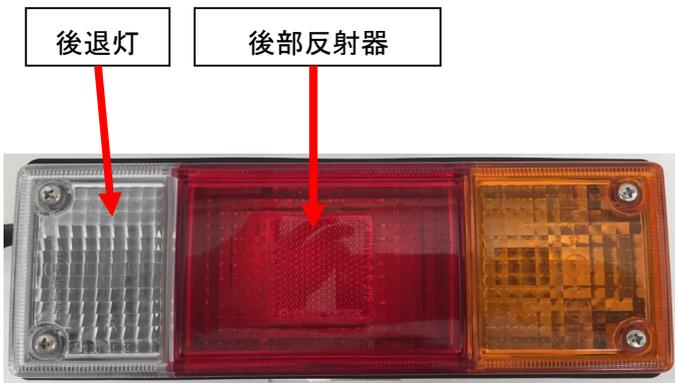
改善前

注：  は基準不適合部を示す

- ① 電源電圧が 12 V のテールゲートリフタ装着車の後部反射器において、選定が不適切なため、反射特性が基準値を満足せず、保安基準第 38 条の規定に適合しない。
- ② 電源電圧が 24 V のテールゲートリフタ装着車の後部反射器及び後退灯において、選定が不適切なため、後部反射器の反射特性、後退灯の配光特性が基準値を満足せず、保安基準第 38 条及び 40 条の規定に適合しない。
