改善箇所説明図

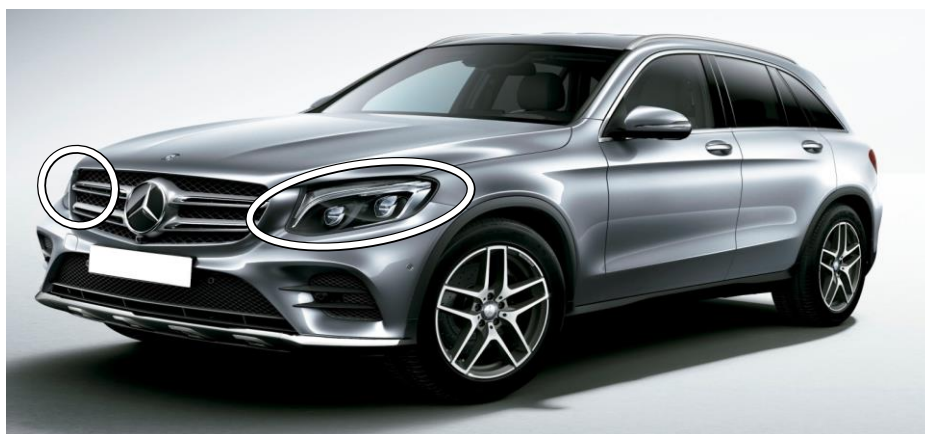
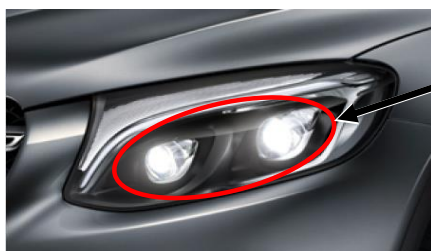
基準不適合箇所

すれ違い用前照灯

は、調整を行う部品を示す

前照灯において、すれ違い用前照灯の光軸調整機器のプログラムが不適切なため、光軸調整が適切に行われていないものがある。そのため、光軸の向きが保安基準第32条の基準に適合しないおそれがある。

全車両、すれ違い用前照灯の光軸を点検し、調整が必要な場合は、光軸調整を行う。

識別: 車台番号付近に黄色ペイントを塗布する。
