## 改善箇所説明図

### 基準不適合発生箇所

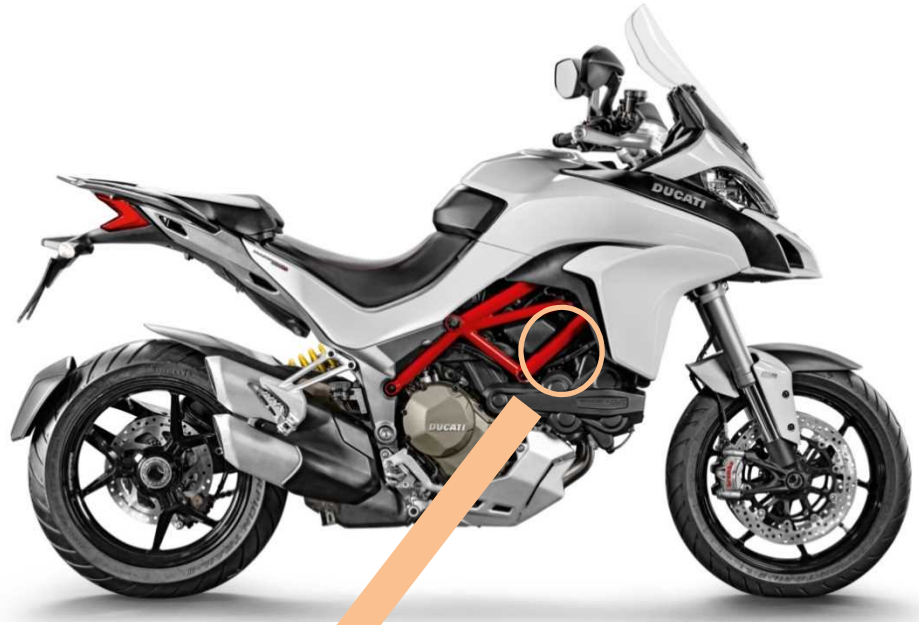
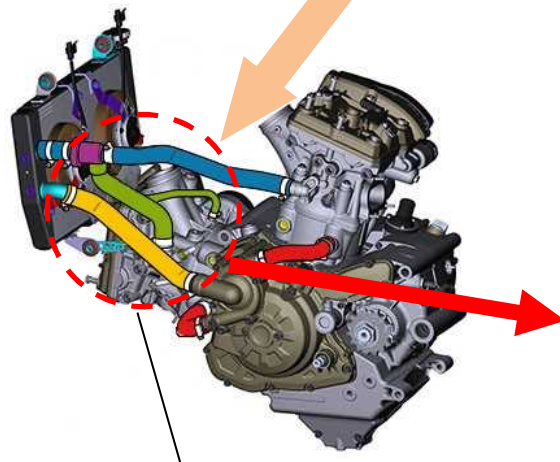
ラジエータホース

注：  は交換部品を示す

エンジンの冷却装置において、ラジエータホースの耐久性が不足しているため、特定の条件下で走行した際、当該ホース内部に亀裂が生じることがある。そのため、そのままの状態で使用を続けると、亀裂が進展し、冷却水が漏れ、最悪の場合、エンジンがオーバーヒートするおそれがある。

全車両、ラジエータホースを対策品に交換する。

良品に交換されたラジエータホースバンドに、赤ペイントを塗布する。
