改善箇所説明図①

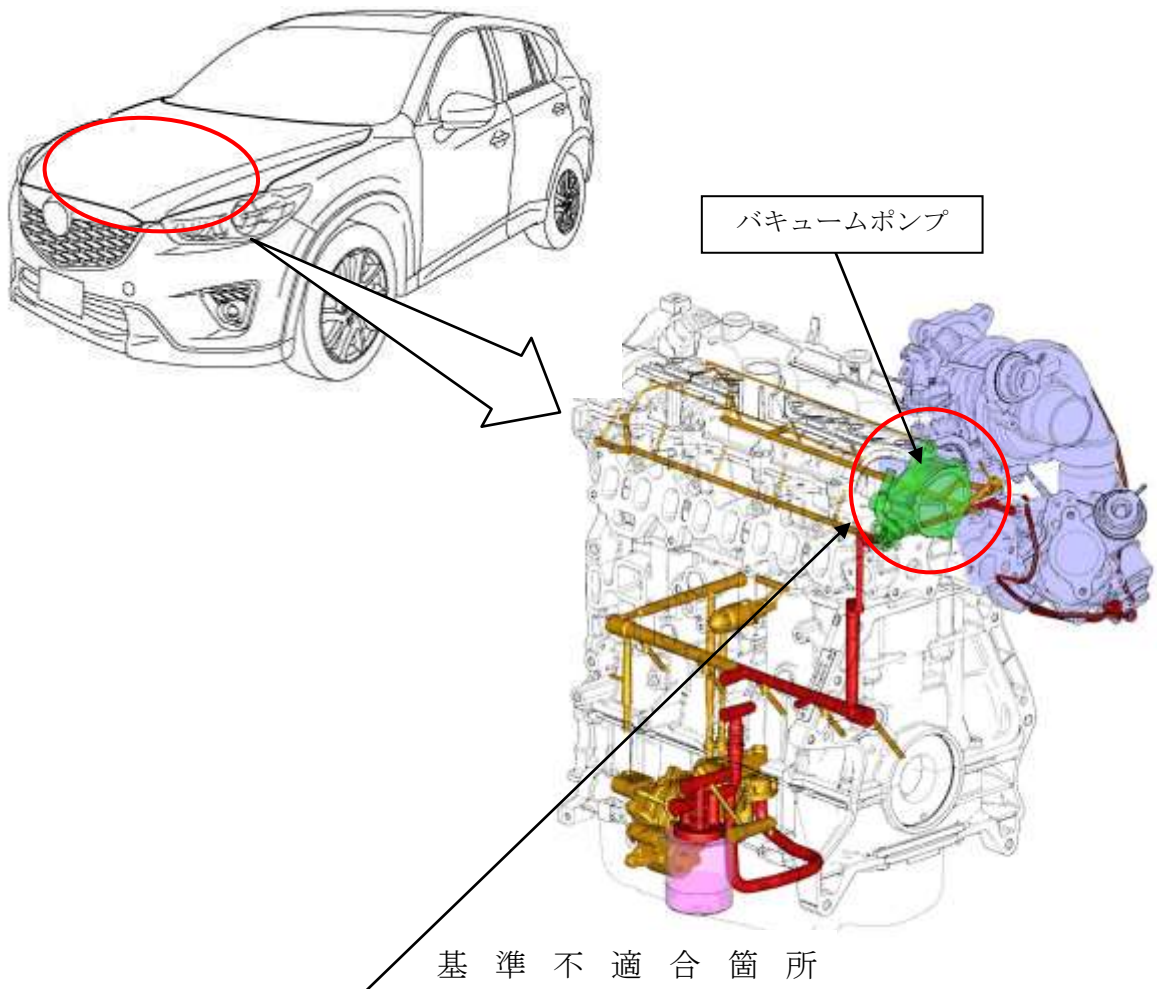
ディーゼルエンジン車のバキュームポンプにおいて、ポンプ軸の耐摩耗性が不十分のため、エンジン内部で発生する金属粉により当該軸が摩耗することがある。そのため、そのまま使用を続けると軸の摩耗が進み、負圧生成能力が低下し、エンジン低回転時にブレーキペダルを短時間に複数回踏むと、一時的にブレーキアシスト力が低下するおそれがある。

注) は、交換する部品を示す。

全車両、バキュームポンプを対策品に交換する。

識別：右リヤ・ドア・アッパ・ヒンジ取付けボルト（上側）の頭に白ペンを塗布する。
