改善箇所説明図③

大型バスにおいて、VSC（車両安定制御システム）オフスイッチの識別表示が不適切なため、協定規則第121号に適合しない。

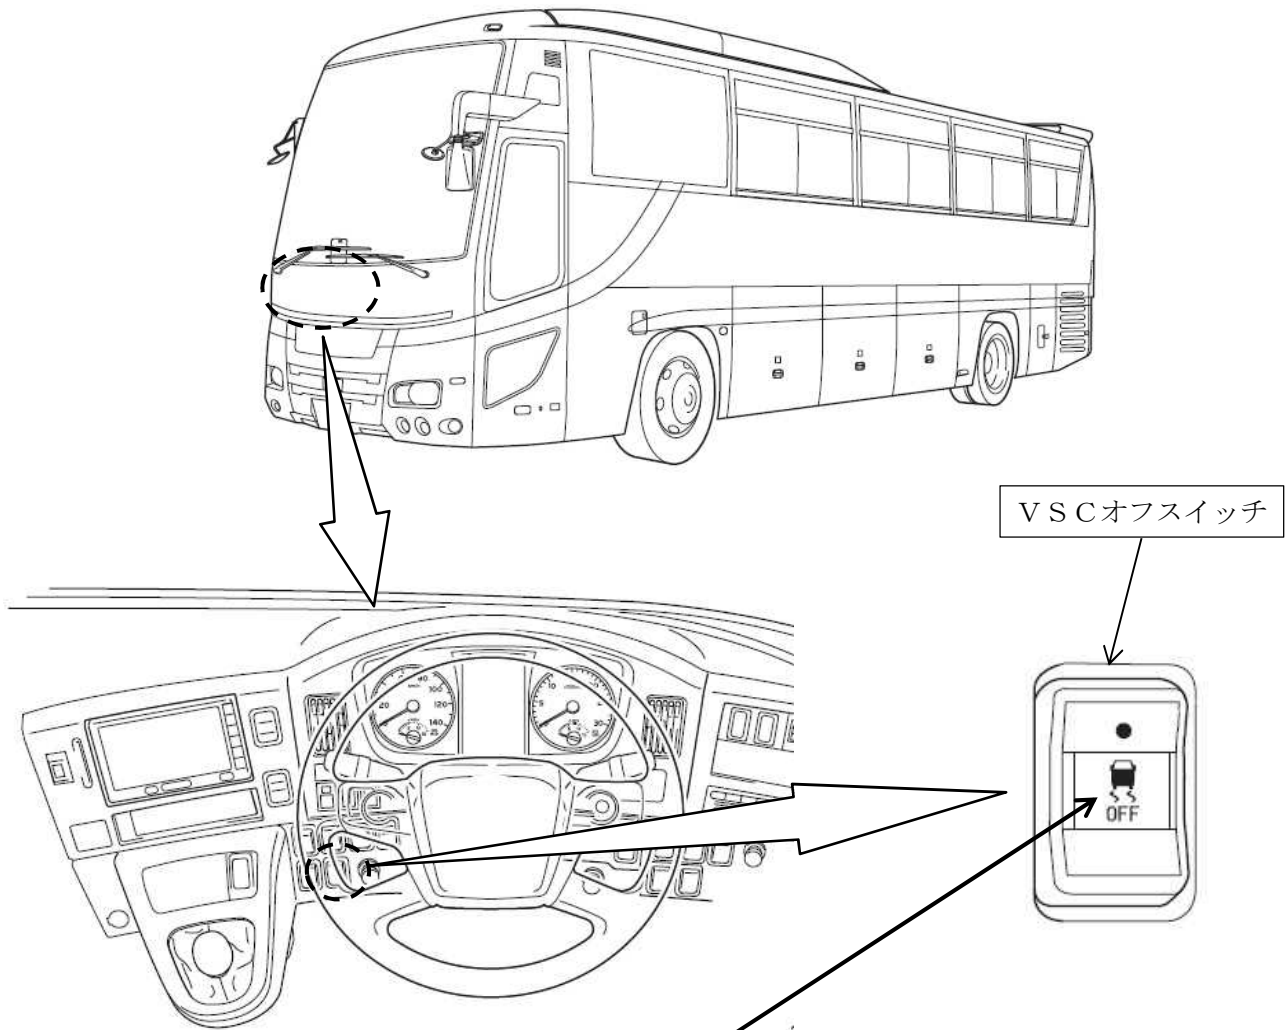
注： は交換する部品を示す。

基準不適合発生箇所

改善の内容：

全車両、VSCオフスイッチを正規品に交換する。

識別：改善済車両にはネームプレートに白色ペイントを塗布する。
