## 火災の概要

### (2) 出火建物

住所：埼玉県三芳町大字上富1163  
構造：鉄筋コンクリート造・鉄骨造  
階数：3階建て  
延べ面積：71,891.59㎡

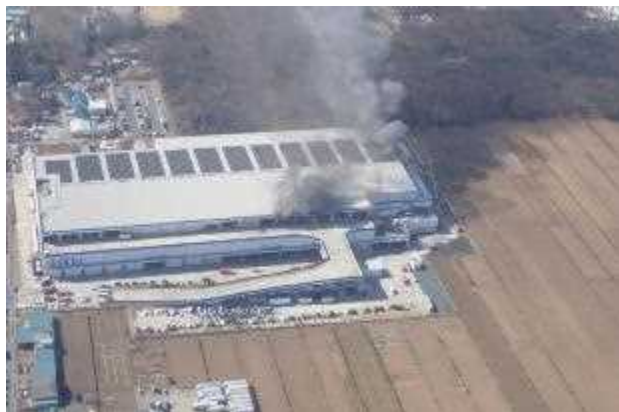
覚知時刻：2月16日(木) 9時14分  
鎮圧時刻：2月22日(水) 9時30分  
鎮火時刻：2月28日(火) 17時00分

- ①人的被害：負傷者2名
- ②建物被害：焼損床面積 約45,000㎡

### (4) 火災原因等 調査中(出火階1階)
