## 改善箇所説明図

### 不具合の内容

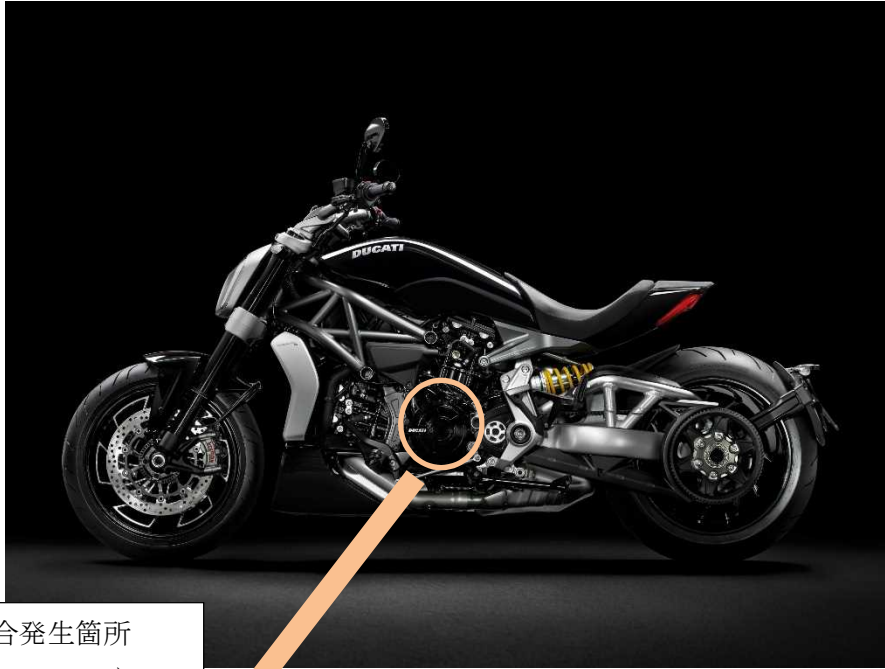
基準不適合発生箇所  
(スタータクラッチ)

エンジン始動装置において、フライホイールに装着されたスタータクラッチケーシングの強度が不足しているため、始動を繰り返し行くと当該ケーシングが破損し、最悪の場合、エンジンが始動しなくなるおそれがある。

全車両、スタータクラッチを対策品に交換する。

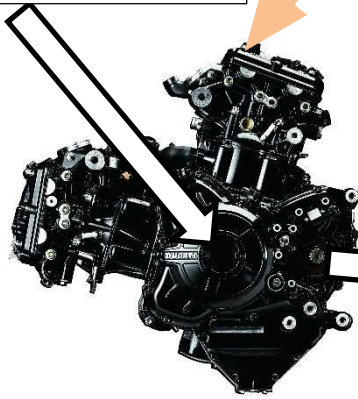
不具合品

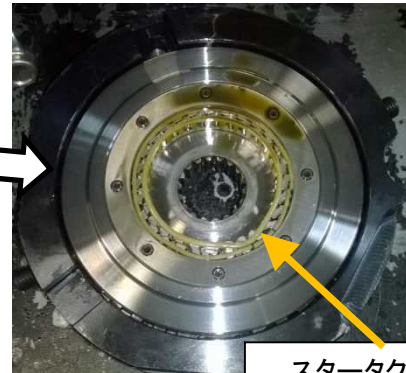
スタータクラッチ

注：□ は交換部品を示す

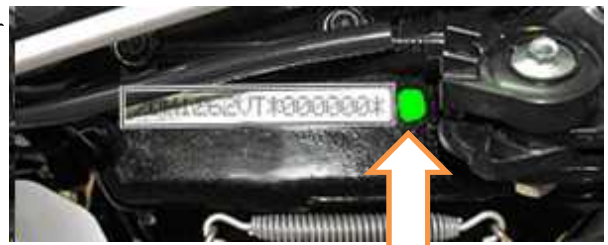
### 識別

原動機番号の右横に緑色のペイントを施す
