①改善箇所説明図

不具合の内容

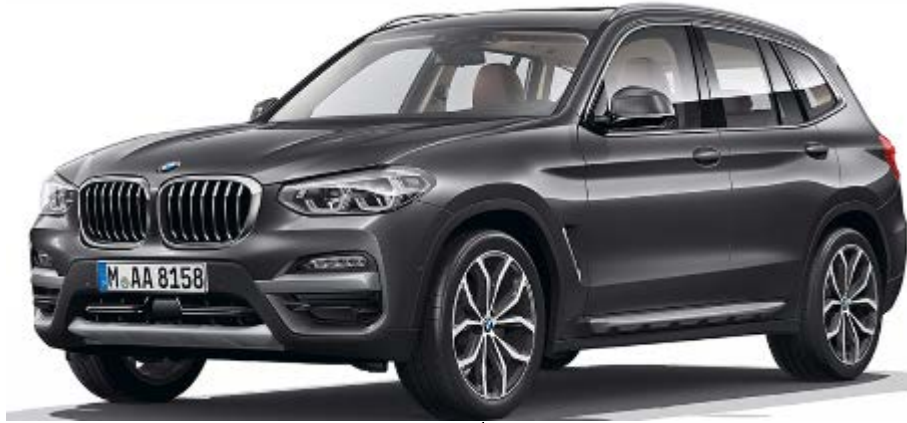
燃料タンクの右側と左側の残量差を調整する燃料ポンプの製造工程において、燃料供給バルブを損傷させたため、作動不良を起こすものがある。そのため、燃料タンク内に燃料が残っていても燃料をエンジンに供給できず、最悪の場合、エンストするおそれがある。

注) は、交換する部品を示す。

全車両、燃料ポンプを点検し、不具合のあるものは良品に交換する。
