# 事業用自動車事故調査報告書

〔重要調査対象事故〕

中型トラックの追突事故（山口県下松市）

調査番号 : 1671202  
車 両 : トラック (中型)  
事故の種類 : 追突事故  
発生日時 : 平成 28 年 5 月 3 日 21 時 39 分頃  
発生場所 : 山口県下松市 山陽自動車道

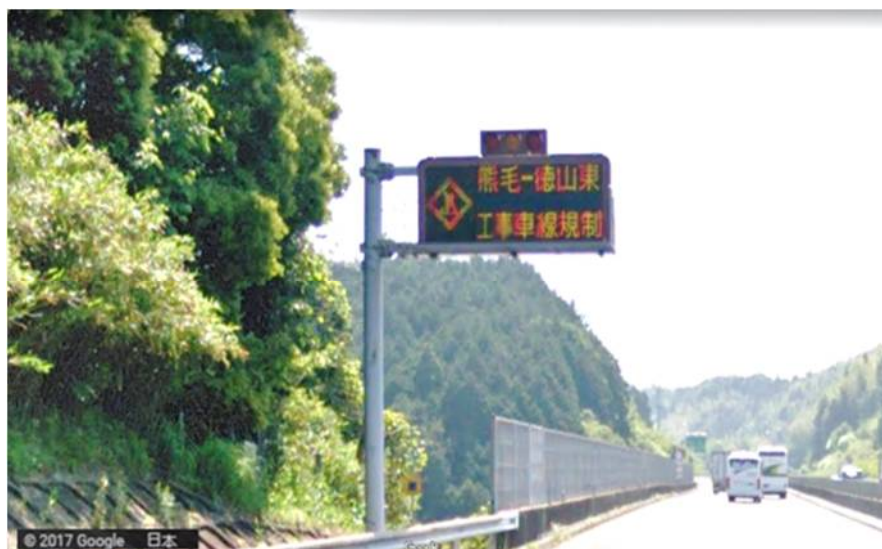
#### 参考 1 熊毛 I C 手前の本線情報板

- ・通常、事故や渋滞が発生した場合、発生場所の I C 5 区間分手前から本線情報板（参考 1）にその旨の情報を表示しており、事故当日、オートバイの単独転倒事故に伴う渋滞が発生した際にも、本線上は大竹 I C まで、一般道にある表示板も大竹 I C 入口まで表示し、かつ、V I C S<sup>2</sup>により情報を提供していた。表示内容は「この先渋滞」及び「追突注意」である。また、事故地点約 2 km 手前の路側帯に標識車を停車させ、「この先渋滞」及び「追突注意」の文字並びに「渋滞」のマークを表示させていた。

2.3.2.1 に記述したように、事故当時、山陽自動車道の本事故地点付近においては、降雨等により最高速度 50km/h の臨時交通規制がなされ、また、オートバイの単独転倒事故による一部区間の通行止めに伴い渋滞が発生していた。このため、2.3.2.2 に記述したように、事故地点の I C 5 区間分手前から本線情報板に渋滞情報等が表示され、さらに、事故地点手前の路側帯において、標識車が渋滞情報を表示して注意喚起していたにもかかわらず、当該運転者は、安全な速度に減速することなく、規制速度を大幅に超える 90km/h で走行していた。

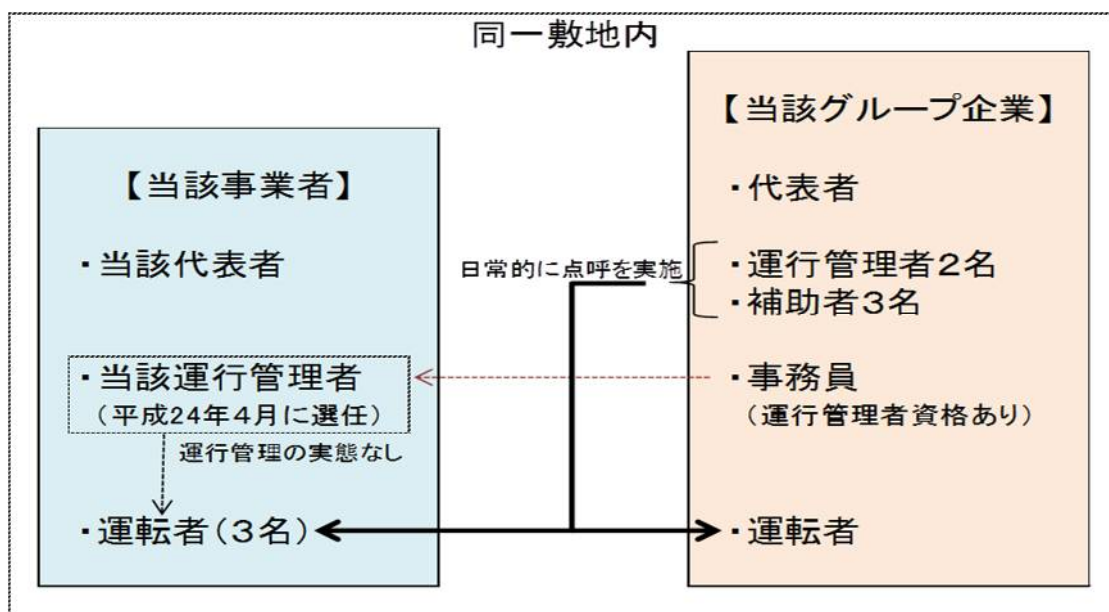
**図2 当該事業者における運行管理の状況**

当該代表者から得られた情報等をもとに、当該事業者における運行管理の状況等について図示すると、次のとおりである。

2.4.4.1 に記述したように、当該代表者は、運転者の労働時間を全く把握しておらず、過労運転を防止するために必要な措置も講じていなかったものであり、本来はグループ企業の社員である当該運行管理者も、当該事業者において運行管理者としてすべき業務のほとんどを行っていなかった。このように、当該事業者においては、労務管理・運行管理体制が全く機能していなかったと推定され、当該運転者について改善基準告示に定める 1 日の拘束時間の上限値超過等の違反が多数認められるのも、こうした当該事業者の実態が要因となっていると考えられる。

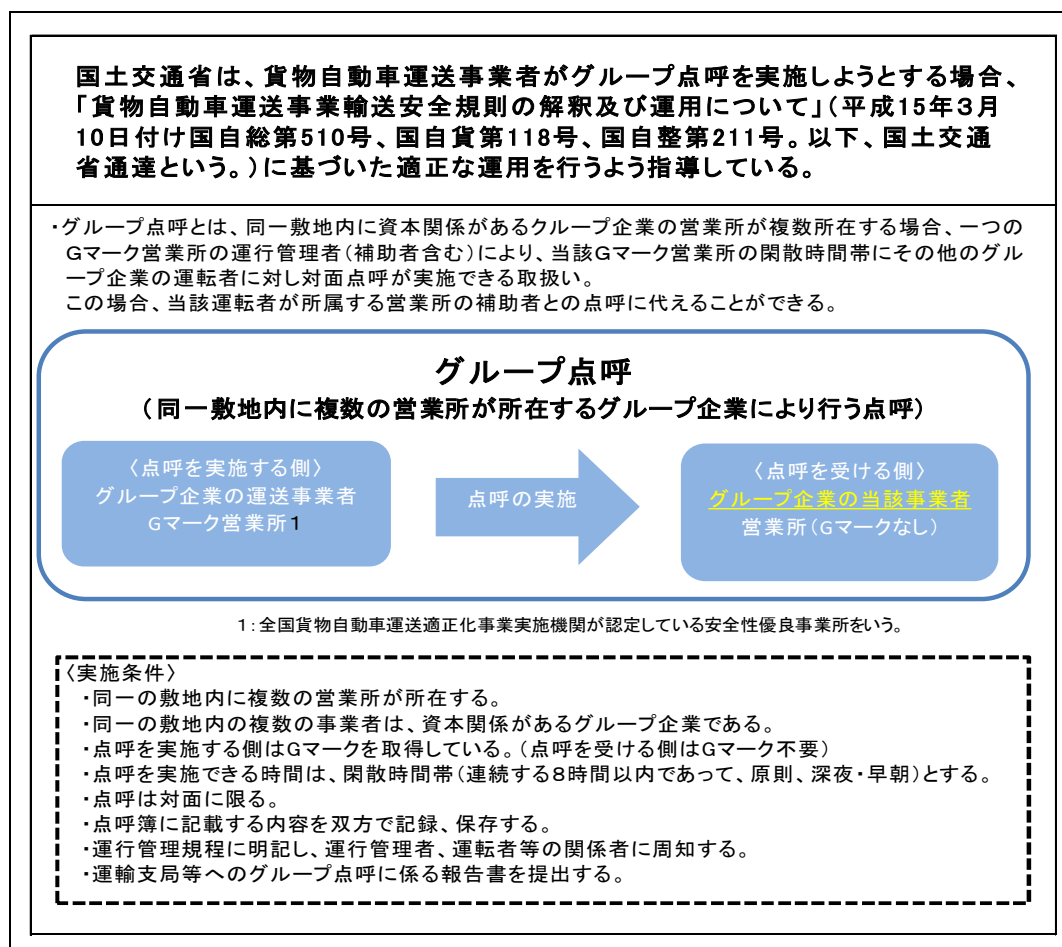
図4 グループ点呼（制度の概要）

国土交通省が定めるグループ点呼の取扱いの概要は次のとおりであり、同一敷地内のグループ企業の運行管理者等によるグループ点呼の実施が認められているのは、閑散時間帯（原則、深夜・早朝）に限られている。

- 2.4.4.4に記述したように、運転者の点呼について、国土交通省通達のグループ点呼を活用する旨報告していたものの、当該通達に定められた実施の条件である「点呼を実施するグループ企業の閑散時間帯」に限らず、実際には、点呼の全てを当該グループ企業の運行管理者等に行わせていたこと
- 2.4.4.5に記述したように、運転者に対して指導監督告示に基づく教育を行っておらず、その必要性の認識もないこと
- 2.4.4.6に記述したように、運転者に適性診断を受診させる義務について認識しておらず、必要な適性診断を受診させていなかったこと
- 2.4.4.7に記述したように、運転者が定期健康診断を受診していないことを把握していなかったこと

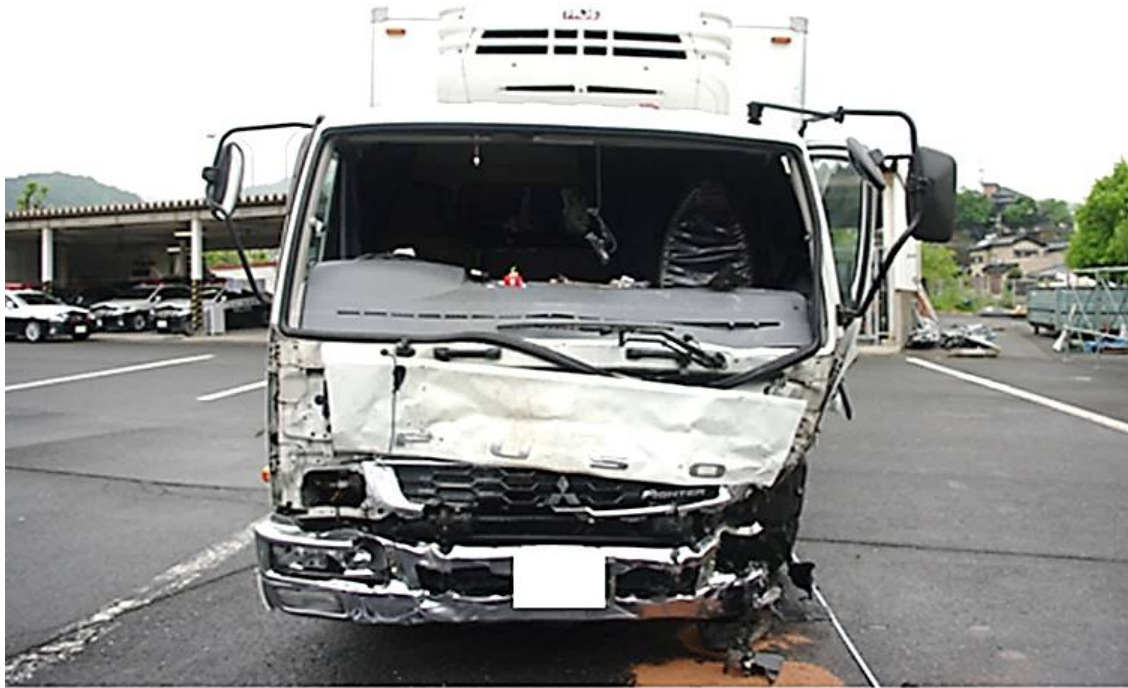
写真1 当該車両（山口県警察提供）

- ・当該車両は、自動車検査証によると初度登録年は平成 25 年であり、事故前日までの総走行距離は、345,566km であった。
- ・当該車両には、ドライブレコーダーは装着されていなかった。
- ・当該車両には、衝突被害軽減ブレーキは装備されていなかった。
- ・当該車両は、相手車両に追突したことにより、車両前面部、車室左側面、左前輪、荷箱左前方部分等を損傷した（写真 1 参照）。

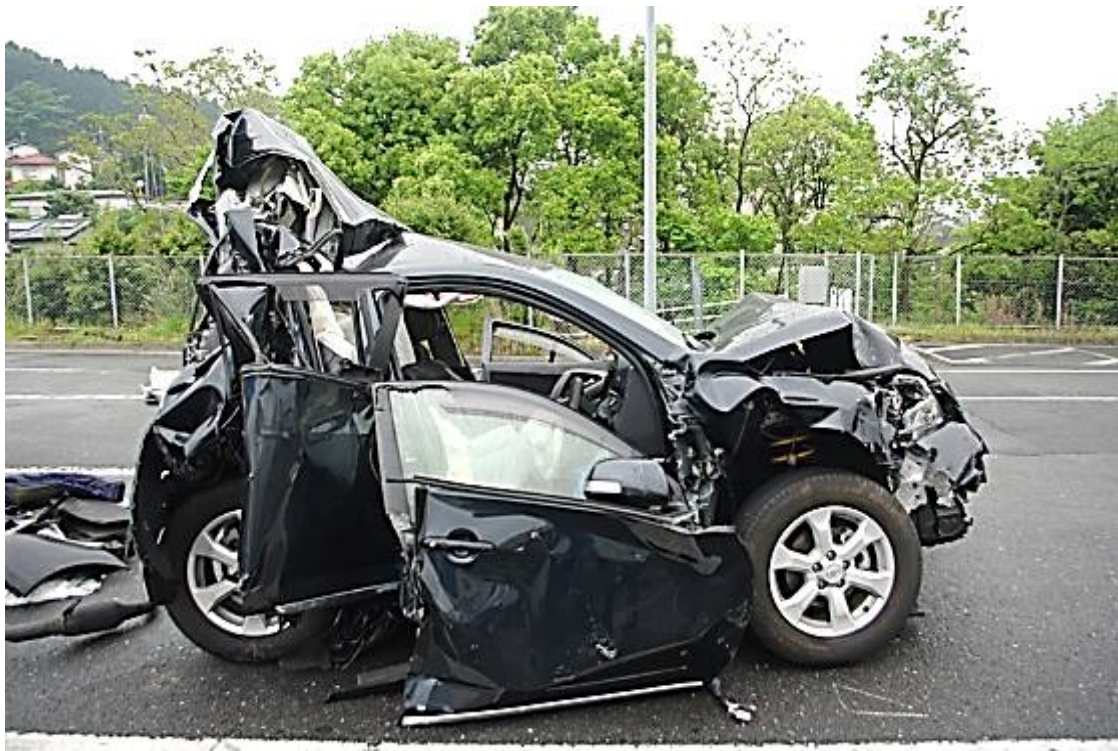
写真2 相手車両①（山口県警察提供）

（事故後、車内の乗員救出のため運転席扉及び助手席扉を取り外している。）
