事業用自動車事故調査報告書 概要

～トラクタ・バンセミトレーラの追突事故～

(香川県観音寺市)

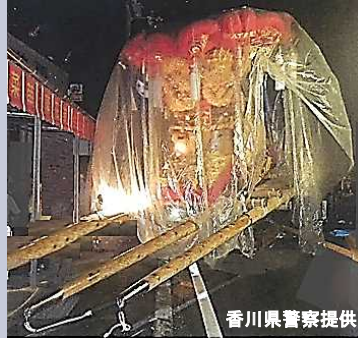
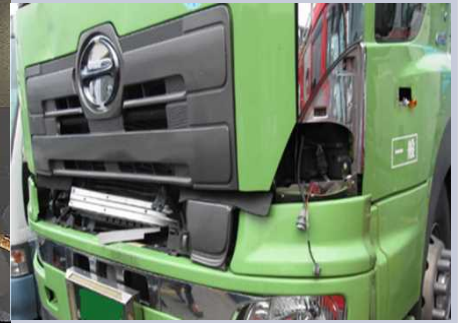
平成28年10月8日21時56分頃、香川県観音寺市の国道11号上り線において、トラクタ・バンセミトレーラが製材品19,000kgを積載して走行中、進路前方の車道を同一方向に太鼓台を引いて進行していた秋祭りの参加者（約60名）の行列に突っ込み、同太鼓台に衝突した。この事故により、同太鼓台を引いていた参加者のうち、1名が死亡し、5名が重傷、34名が軽傷を負った。
