## 改善箇所説明図

## 不具合発生箇所

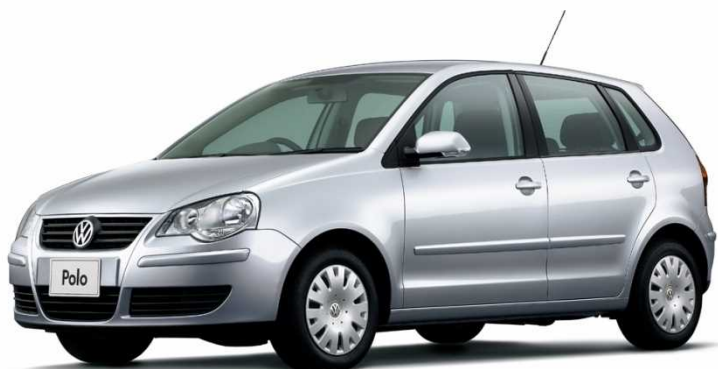
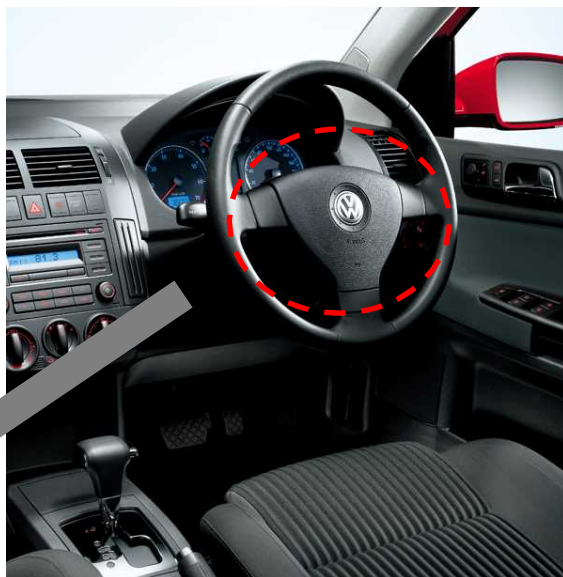
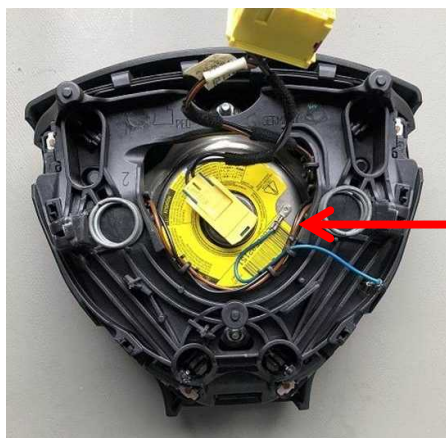
運転席エアバッグ（裏側）

インフレーター

は対象となる部品を示す

運転席用エアバッグのインフレーター（膨張装置）において、ガス発生剤の吸湿防止が不適切であった場合、高い湿度の環境下で大きな温度変化を繰り返すと、ガス発生剤が劣化することがある。そのため、エアバッグ展開時にインフレーター容器が破損するおそれがある。

全車両、エアバッグインフレーターを確認し、該当するインフレーターであった場合には対策品に交換する。

識別: キャンペーンステッカーに「69Q7、日付(西暦・月・日の順)、ワークショップスタンプ」を記入し、スペアタイヤ収納部左側面に貼りつける。
