# 改善箇所説明図

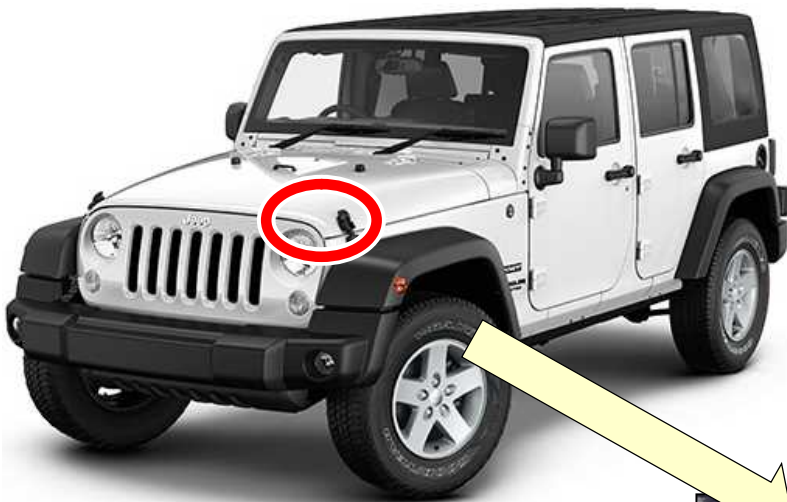
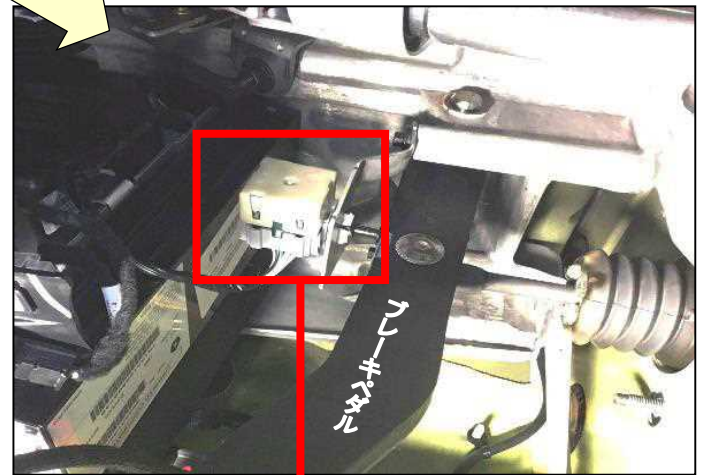
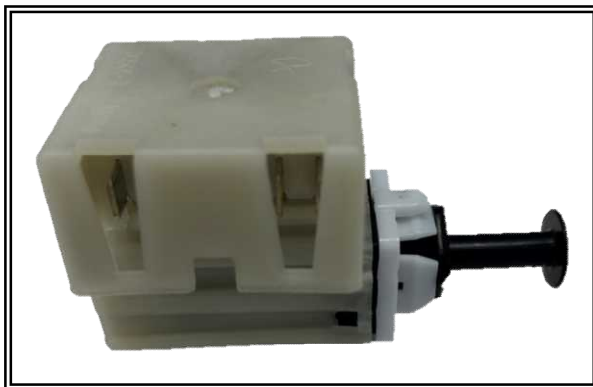
ブレーキスイッチ

## 基準不適合発生箇所

ブレーキスイッチの構成部品の成形加工が不適切なため、ブレーキ操作を繰り返し行くと、ブレーキスイッチがオン状態を保持することがある。そのため、ブレーキペダルを踏まなくても、制動灯が点灯し続け、停車時においてPレンジからDレンジ又はRレンジにシフト操作可能となり、意図せずに車両が動き出すおそれがある。

全車両、ブレーキスイッチを良品に交換する。

識別：ブレーキスイッチ本体に黄色ペイントを塗布する。
