改善箇所説明図

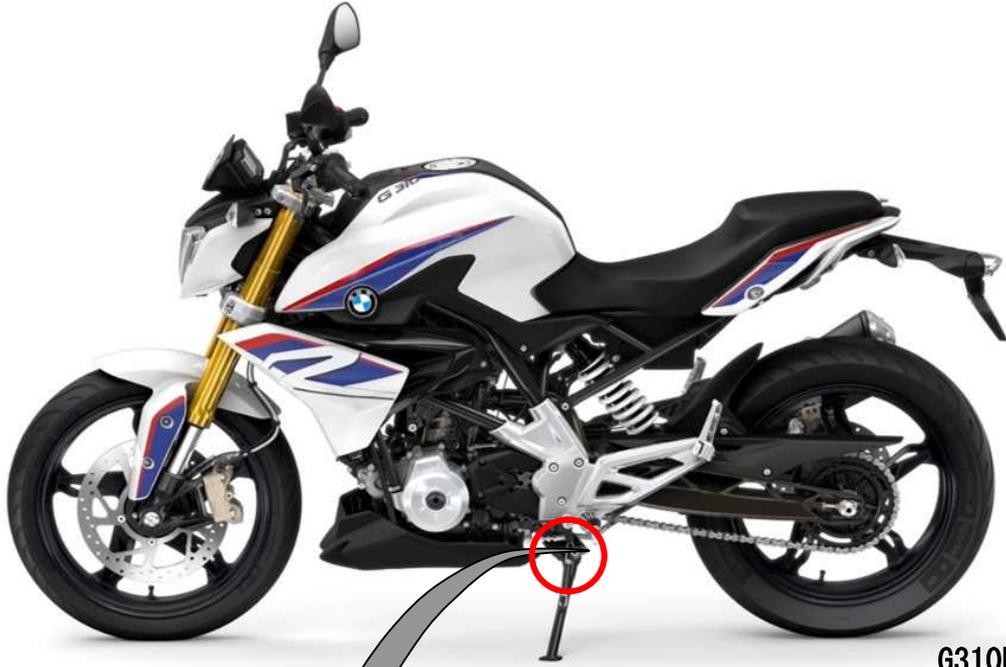
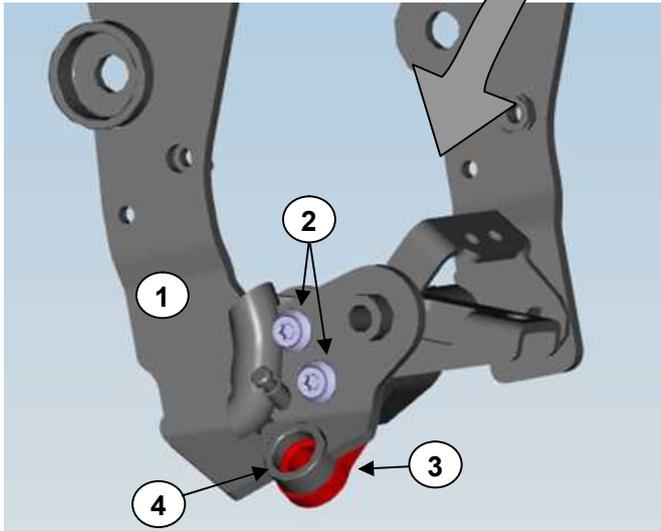
| ① フレーム |
| ② 固定ボルト |
| ③ 補強板 |
| ④ サイドスタンド取り付け部 |

注：②および③は取り付ける部品を示す

基準不適合発生箇所

メインフレームのサイドスタンド接続部において、フレームの強度が不足しているため、過度な過重により、当該接続部が変形することがある。そのため、サイドスタンド使用時に車体の傾きが大きくなり、最悪の場合、当該接続部が折損し、車両が転倒するおそれがある。

改善措置の内容

全車両、メインフレームのサイドスタンド接続部に補強板を取り付ける。なお、メインフレームに損傷のあるものは、メインフレームを対策品と交換する。

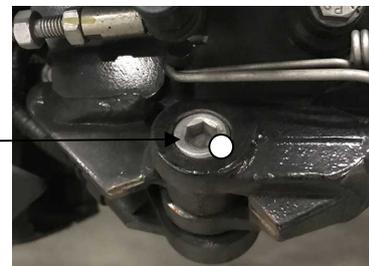
識別

サイドスタンド取り付けボルトに白ペイントマークを付ける。
