改善箇所説明図

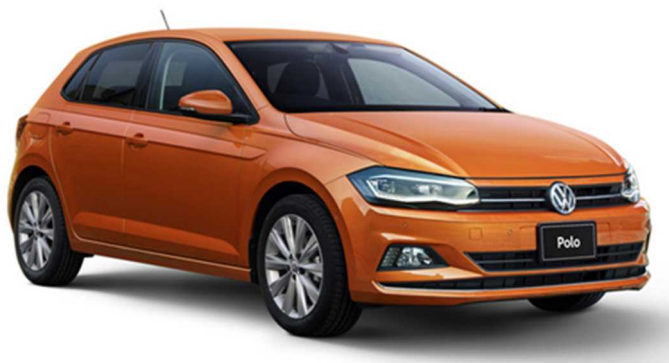
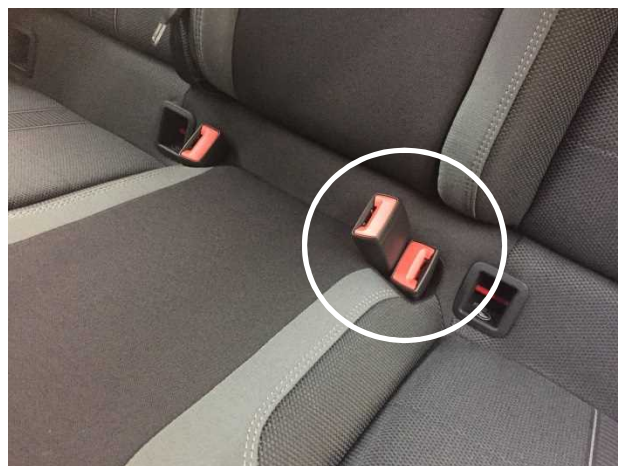
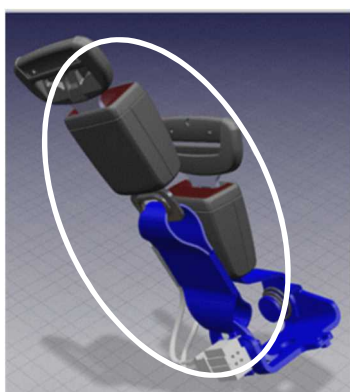
は位置を修正する部品を示す

後席中央乗員用シートベルトバックル

後席中央座席及び後席左座席に乗車中において、後席中央乗員用シートベルトバックルの取付位置が不適切なため、急ハンドル等によって後席中央乗員に大きな横応力が発生した場合、シートベルトバックルが後席左乗員用のベルトロック解除ボタンに接触することがある。そのため、最悪の場合、後席左乗員用のシートベルトがロック解除され、乗員を拘束できなくなるおそれがある。

全車両、後席中央乗員用シートベルトバックルを、後席左乗員用ベルトロック解除ボタンに干渉しない位置へ変更する。

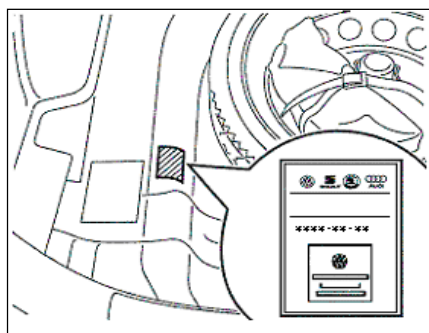
識別：キャンペーンステッカーに「69W3、日付（西暦・月・日の順）ワークショップスタンプ」を記入し、スペアタイヤ収納部左側面に貼りつける。
