改善箇所説明図

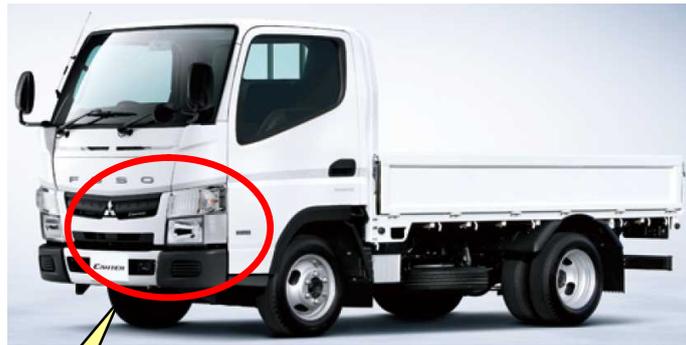
エンジン外観

→ 車両前方

発電機

発電機用プーリー
落下防止プロテクタ

小型トラック・バスにおいて、発電機用プーリー内部のグリスの耐久性が不足しているため、エンジンの低回転領域を主体に使用を続けると、グリスが早期に劣化して当該プーリーが破損することがある。そのため、最悪の場合、当該プーリーが脱落するおそれがある。

全車両、発電機用プーリーに落下防止プロテクタを装着するとともに、当該プーリーを対策品に交換する。

なお、対策品の準備に時間を要する為、当面の間、当該プーリーを点検し、異常が認められた場合は対策品に交換し、異常が認められなかった場合は、準備が整い次第、対策品に交換する。

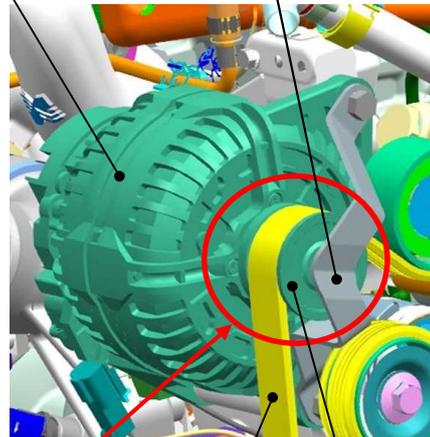
基準不適合発生箇所

プーリー

ベルト
