改善箇所説明図

基準不適合発生箇所

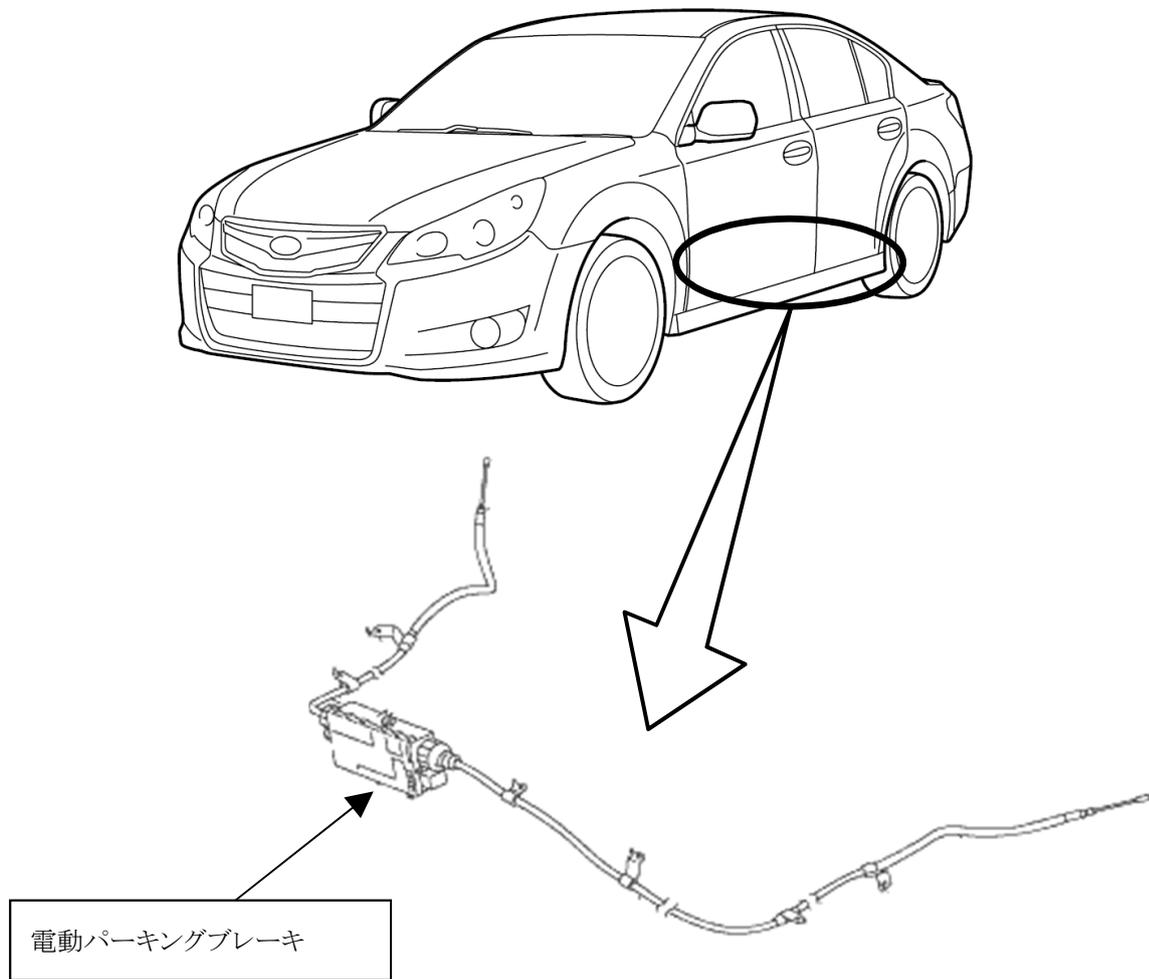
電動パーキングブレーキのコントロールユニットにおいて、部品製造時の基板取扱いが不適切なため、基板上素子の強度が不足しているものがある。または、センサ部品の構造及び製造時の管理が不適切なため、強度が不足しているものがある。そのため、これらが搭載された車両の使用過程で素子やセンサ部品が破損し、警告灯を点灯させ電動パーキングブレーキが作動しない、もしくは低速走行時に運転者が意図しない瞬間的なパーキングブレーキ作動が起きるおそれがある。

注: は交換部品を示す。

改善内容

全車両、電動パーキングブレーキを対策品に交換する。

識別

右ストラットタワー右側に 黄色ペイントを塗布する。
