改善箇所説明図

不具合の内容

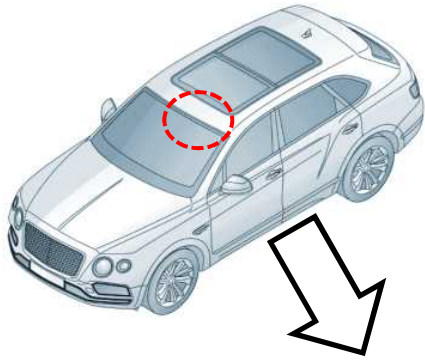
助手席サンバイザーに表示するエアバッグ警告ラベルの貼り付け作業指示が不適切なため、旧基準のラベルが貼り付けられているものがある。また、取扱説明書についてもエアバッグ警告の記載が旧基準の記載になっている。そのため、保安基準第18条及び第22条の3の基準に適合しない。

全車両、助手席サンバイザー（表面、裏面）を確認し、旧基準のエアバッグ警告ラベルが貼り付けられている場合は新基準のエアバッグ警告ラベルを貼り付ける。また、取扱説明書の所定のページにも新基準のエアバッグ警告ラベルを貼り付ける。

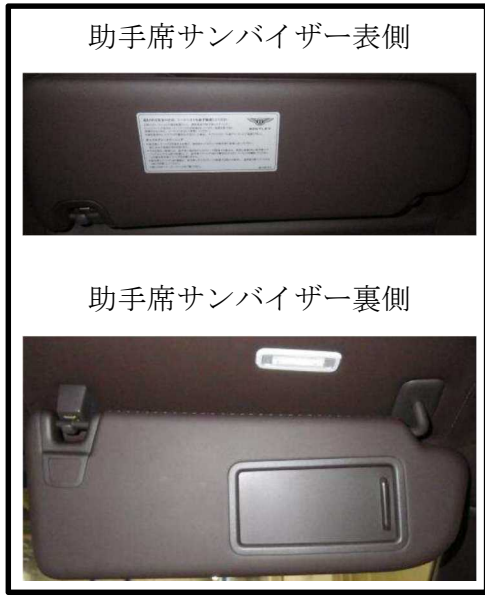
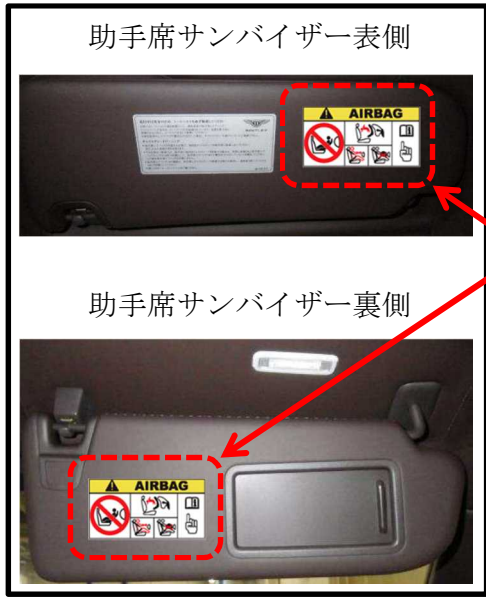
エアバッグ警告ラベル

基準不適合状態

基準適合状態

注意： は貼付する警告ラベルを示す。

助手席サンバイザーおよび取り扱い説明書に正しいエアバッグ警告ラベルの貼り付けを識別とする。
