ハイドラント配管内部変形検査装置の開発について

成田空港給油施設株式会社
技術部 技術管理グループ
埜 賢一

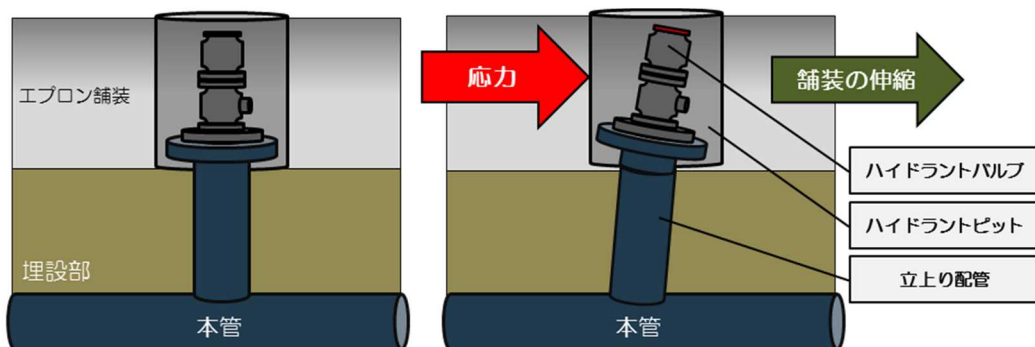
成田空港のエプロン舗装には連続鉄筋コンクリート（CRC）舗装が採用されており、ハイドラントピットはエプロン舗装と一体化しているため、気温変化に伴う鉄筋コンクリートの伸縮に追随して変位します。ハイドラントピットの変位が大きくなると、ハイドラントバルブに給油車両の給油ホースが接続出来なくなって給油作業に支障をきたしたり、立上り配管に過大な応力が生じて変形する事があり、このような箇所は、変位吸収型ピットへの交換や舗装への目地追加による応力の解放、変形した配管については、配管の改修工事などで対応しています。

図 1-2 舗装伸縮による立上り配管の変形イメージ

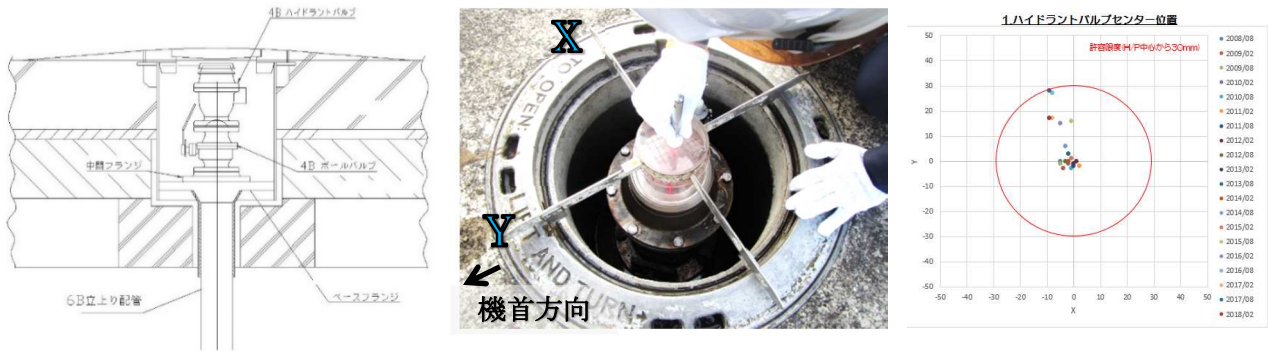
定期的な変位量の測定とは、ハイドラントピットとハイドラントバルブのクリアランスを測定することで、毎年夏季（8月）と冬季（2月）に実施し、継続した管理をしています。これにより給油車両との接続に支障が出る前に対策を講じることができます。

図 2-1 ハイドラントピット廻り詳細図（左） 変位測定状況（中） 測定データ（右）

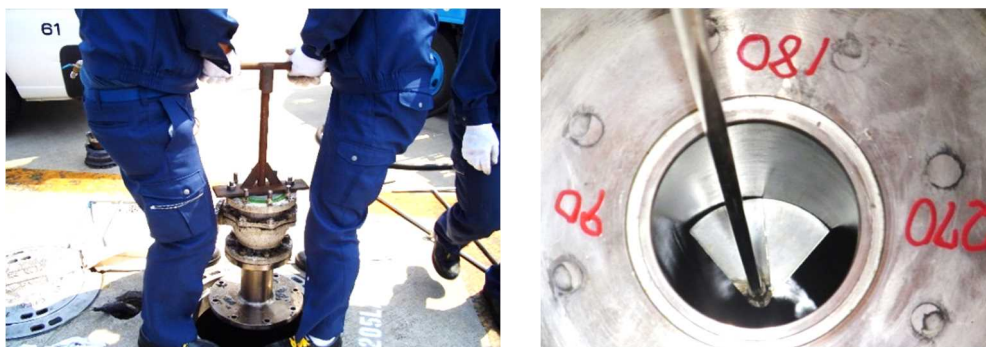
これまで、この点検は、熟練作業員が配管内部に配管内径半径と同径の扇形ゲージをあてがい、配管の変形を目視で確認する方法で判断していました。

図 2-2 ハイドラント配管健全性確認作業状況

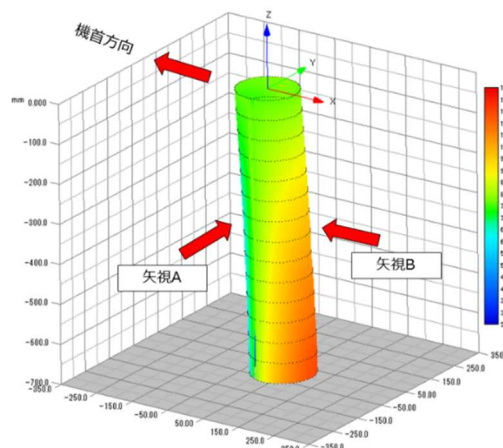
測定した個々の点データは、X,Y,Z の 3 次元座標値と r (半径) のデータを持っています。

今回測定した配管では、機首方向に倒れるように配管全体が傾いていることが確認できます。表示の色分けは半径データを反映しており、測定基点の配管中心鉛直線から 離れる (数値が大きくなる) と赤色傾向になり、近づく (数値が小さくなる) と青色傾向を表示します。

座屈等による局所的な変形がある場合は、局所的な表示色の変化が現れますが、当該配管に於いては、この様な変形を示すデータはありませんでした。

図 4-4 3D 表示グラフ

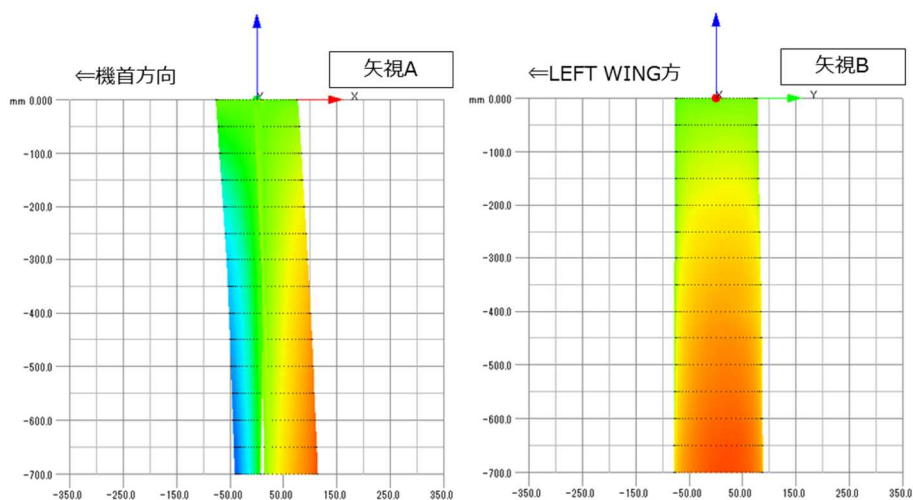
また、任意の方向からデータを側面投影図として確認することも可能です。図 4-4 の矢視 A、B 方向の側面投影図が図 4-5 です。配管そのものは、円筒形状を保ちつつも全体的に傾いていることが確認できます。

図 4-5 3D 表示グラフ（側面投影図）

このような変形の場合、ピット周辺を掘削し配管にかかっている応力の解放することで、配管が健全に近い状態に戻る弾性変形の範囲にあると判断できます。このことから、緊急に工事を実施する必要はないと判断できたので、事前に関係者と十分な調整をした上で、計画的に応力解放工事を行うこととしました。
