改善箇所説明図

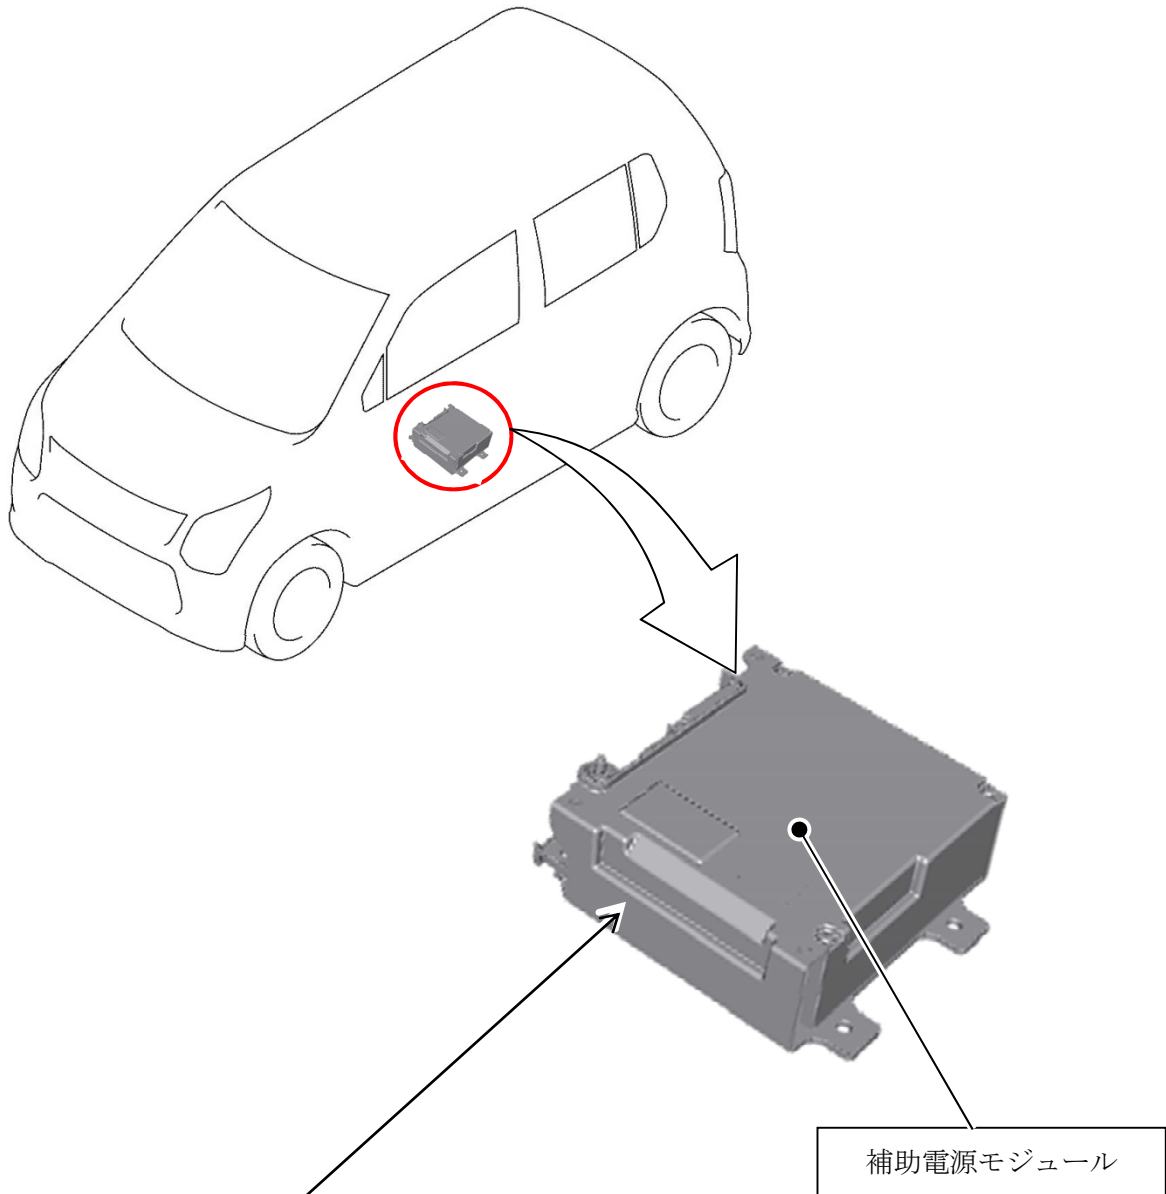
基準不適合箇所

補助電源モジュールの構成部品（素子）の溶着が不適切なため、当該素子内部に亀裂が生じているものがある。そのため、通電の繰返しにより当該素子が損傷し、アイドリングストップシステムOFF表示灯が点滅してアイドリングストップ機能が停止、または、エンストするおそれがある。

注： は交換する部品を示す。

改善の内容

全車両、補助電源モジュールを良品に交換する。

識別： IDプレートに水色のシールを貼付する。
