## 改善箇所説明図

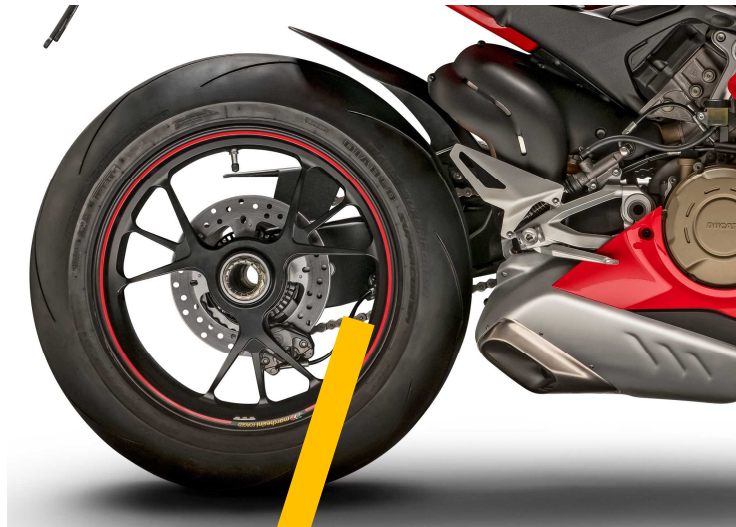
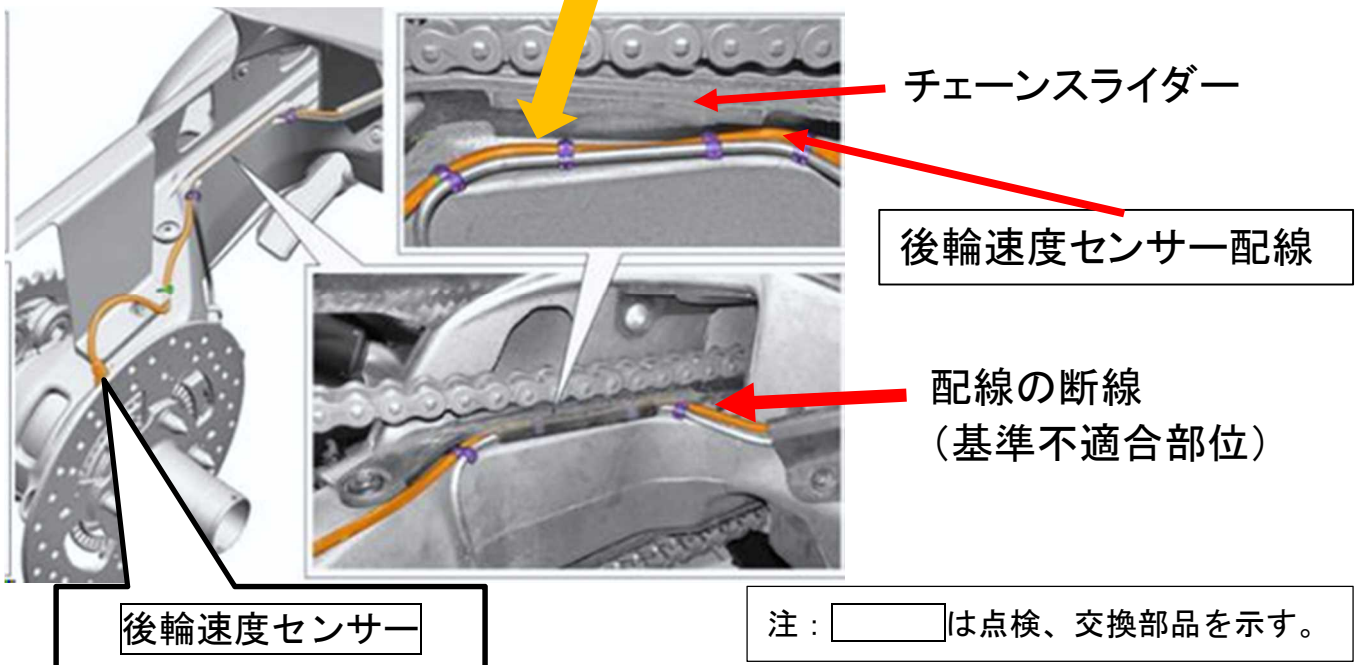
後輪車速センサーにおいて、配策指示が不適切なため、チェーンスライダーに強く接触するものがある、そのため、走行振動等により後輪車速センサーが断線し、最悪の場合、速度計が表示されなくなるおそれがある。

全車両、後輪車速センサーの配策を確認し、不適切なものは配策を修正する。なお、当該センサーが断線しているもの又は当該センサーのエラーが記録されているものについては、当該センサーを新品に交換する。

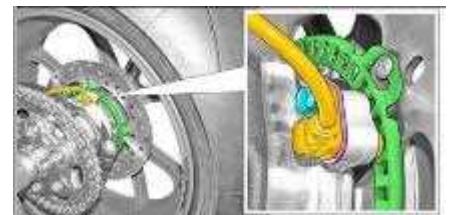
### 識別

当該センサーの点検、交換されたものは、後輪速度センサーに緑色ペイントを施す
