改善箇所説明図

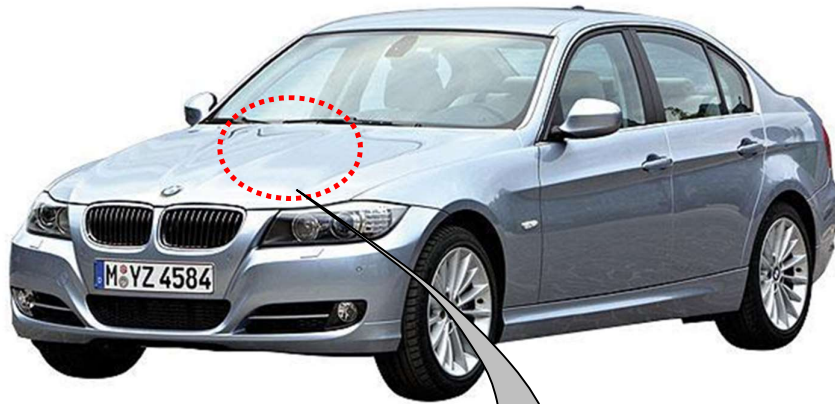
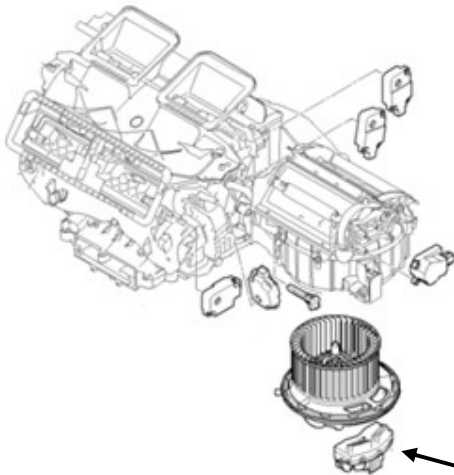
左ハンドル車での図示

基準不適合箇所

ブロワーファンレギュレーター

基準不適合の内容

エアコンディショナーのブロワーファンレギュレーターへ電力を供給するワイヤーハーネスの端子において、当該端子のメッキ素材が不適切なため、車両振動によってメッキが損傷し、摩擦腐食が発生することがある。そのため、電気抵抗が高くなりワイヤーハーネスの端子が発熱し損傷して、最悪の場合、火災に至るおそれがある。

改善の内容

全車両、ワイヤーハーネスを対策品に交換する。また、ブロワーファンレギュレーターに不具合のあるものは新品に交換する。

識別：フロント左ストラット部に白ペンを塗布する。

注) は、交換する部品を示す。
