改善箇所説明図

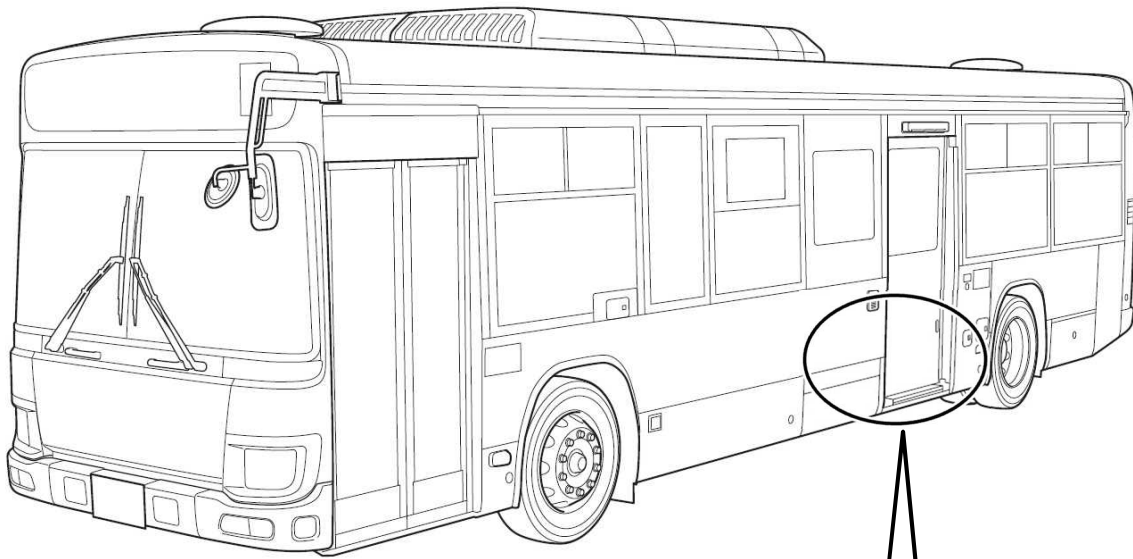
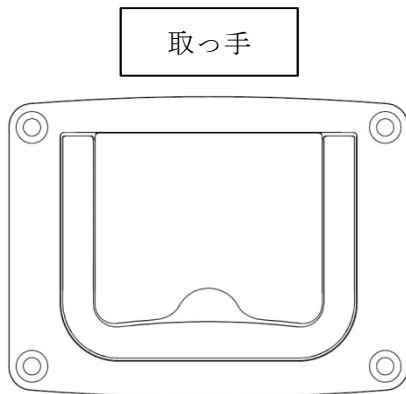
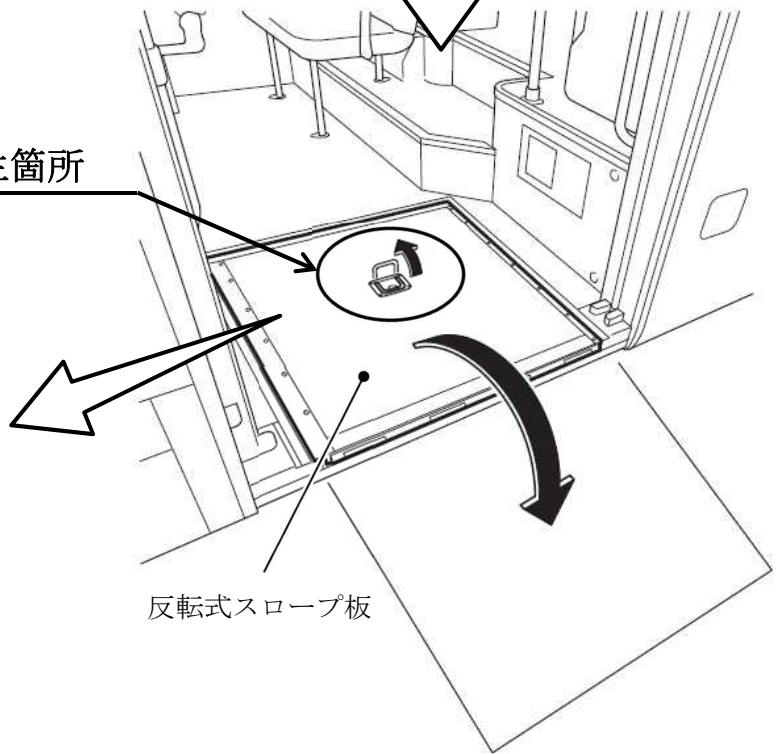
基準不適合発生箇所

注： は交換する部品を示す。

バスの中扉出入口に設置してある反転式スロープ板において、取っ手の部品寸法が不適切なため、取っ手を操作した際、取っ手が突出するものがある。そのため、乗客が当該取っ手につまずいて転倒するおそれがある。

全車両、取っ手を良品に交換する。

識別：運転者席左側ドア開口部のシリアルナンバープレート付近に、銀色シールを貼付する。
