## 改善箇所説明図

### 基準不適合発生箇所

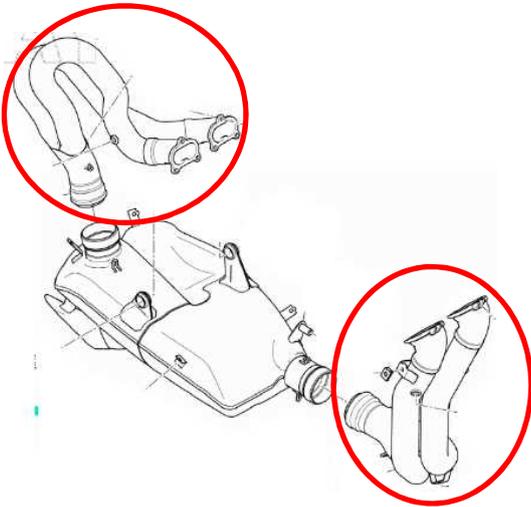
前後 排気管  
(基準不適合部位)

- ①排気管の強度検討が不十分なため、高負荷運転時に排気ガスの圧力変動に耐えられず、排気管が破損し、排気ガスが漏れるおそれがある。
- ②排気バルブを作動させるワイヤの強度が不足しているため、ワイヤを固定する位置がずれるものがある。そのため、排気バルブが適切に作動せず、警告灯が点灯し、排気騒音が大きくなり、最悪の場合、保安基準を満足しなくなるおそれがある。

- ①全車両、前後の排気管を対策品に交換する。
- ②全車両、排気バルブワイヤを対策品に交換する。
