## 改善箇所説明図

## 不具合の内容

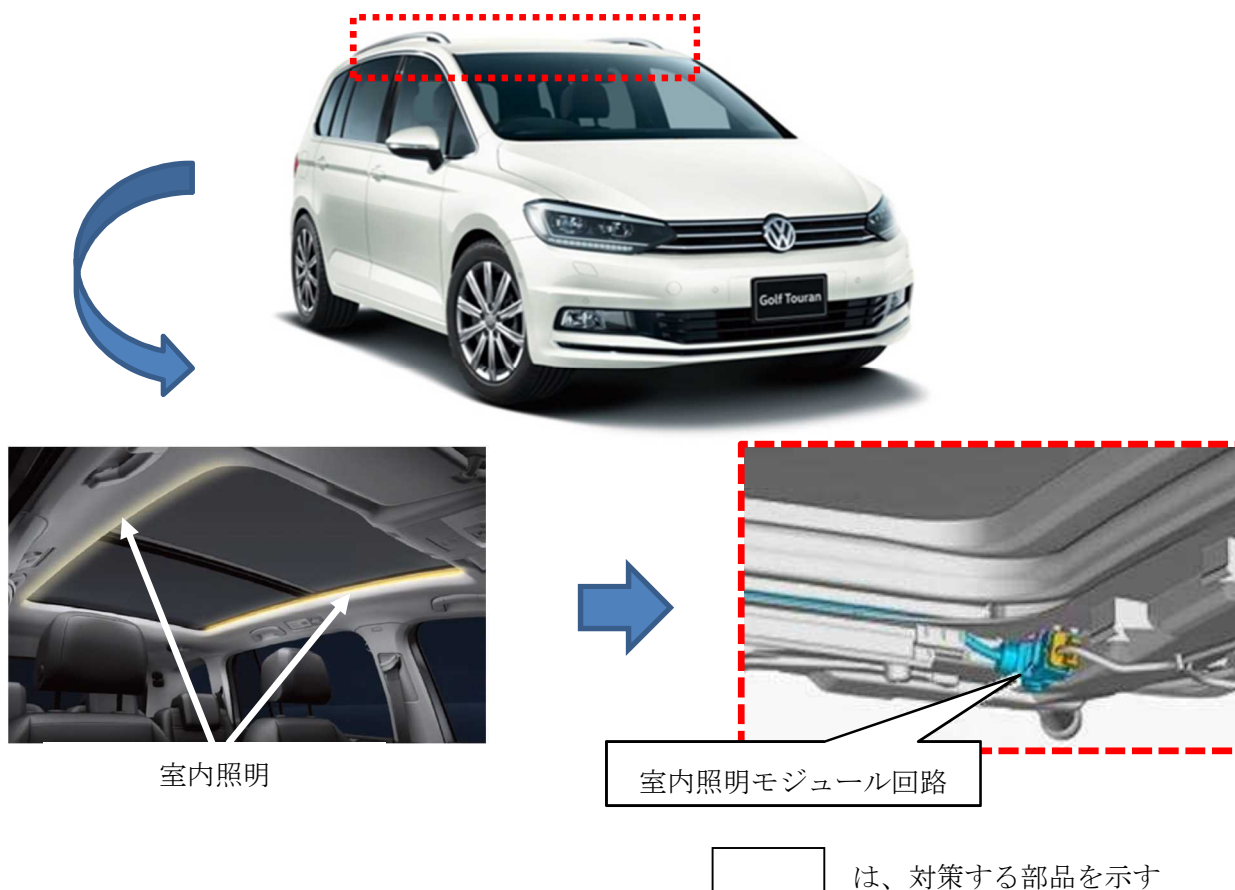
パノラマスライディングルーフの室内照明において、電気回路のヒューズの設計が不適切なため、スライディングルーフの水抜き用ドレン部が外的要因で詰まった場合、室内照明のモジュール回路に水が浸入し、電気回路が短絡することがある。そのため、そのままの状態で使用を続けると、配線が溶損して、最悪の場合、火災に至るおそれがある。

全車両、室内照明のモジュール回路に対策品のヒューズ付きアダプターケーブルを取り付ける。また、モジュール回路が損傷しているものは新品に交換する。
