改善箇所説明図

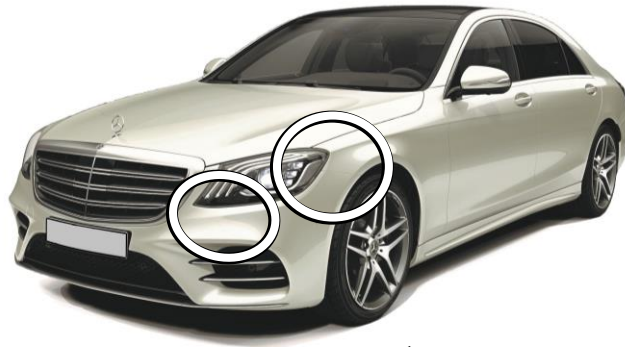
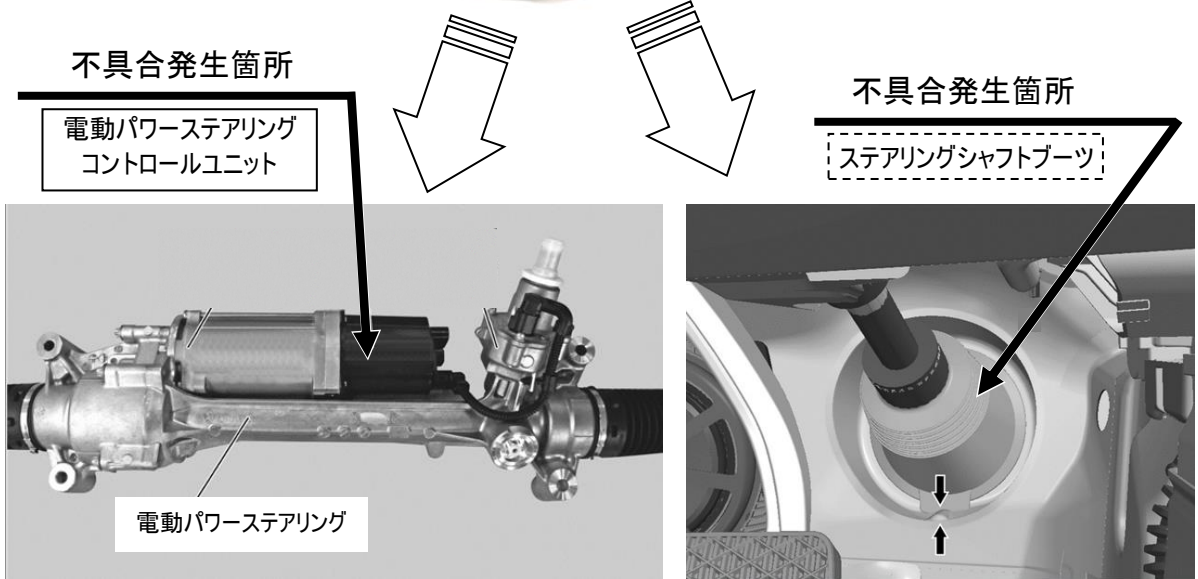
注: は制御プログラムを対策プログラムに書き換える部品を示す

は取り付け状態を点検し、正しい状態でない場合は、修正する部品を示す

- ① 電動パワーステアリングコントロールユニットにおいて、制御プログラムが不適切なため、運転支援システムの作動中に運転者がステアリングから手を離した際に警告が出ないことがある。そのため、車両を完全に停止させるシステムが作動しないおそれがある。
- ② ステアリングシャフトブーツにおいて、取付作業指示が不適切なため、運転支援システムの作動中に運転者がステアリングから手を離した際に警告が出ないことがある。そのため、車両を完全に停止させるシステムが作動しないおそれがある。

改善の内容

- ① 全車両、電動パワーステアリングコントロールユニットの制御プログラムを対策プログラムに書き換える。
- ② 全車両、ステアリングシャフトブーツの取付状態を点検し、不適切なものは正しい取付に修正する。

識別 : 車台番号の付近に黄色ペイントを塗布する
