## 平成30年の土砂災害についてとりまとめました ～過去最大の土砂災害発生年を記録と記憶に残すため～

平成三十年の土砂災害

Occurrence of sediment-related disasters in 2018

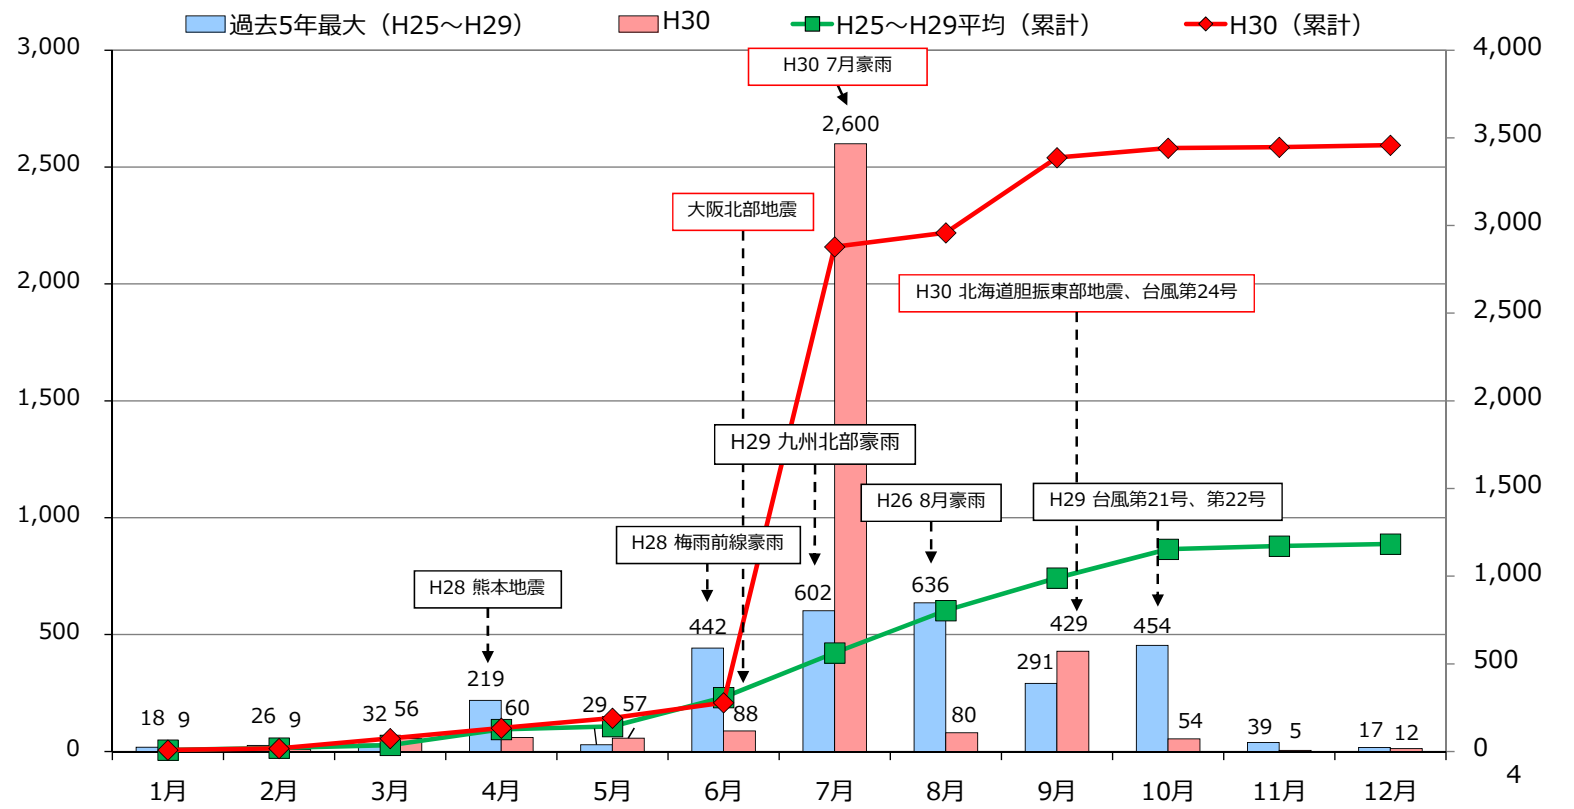
## 近5年の月別土砂災害発生件数

■ 平成30年1~10月の土砂災害発生件数は、平成30年7月豪雨や北海道胆振東部地震等に影響により、過去5年間の平均の約3倍。また、7月の発生件数は過去5年間に於ける最大の約4倍となっている。

棒グラフにより、近5年最大及びH30年の月毎の災害発生件数を、折れ線グラフにより、近5年平均及びH30年の累計値を示した。

H25~H29平均：1,184件  
H30：3,459件

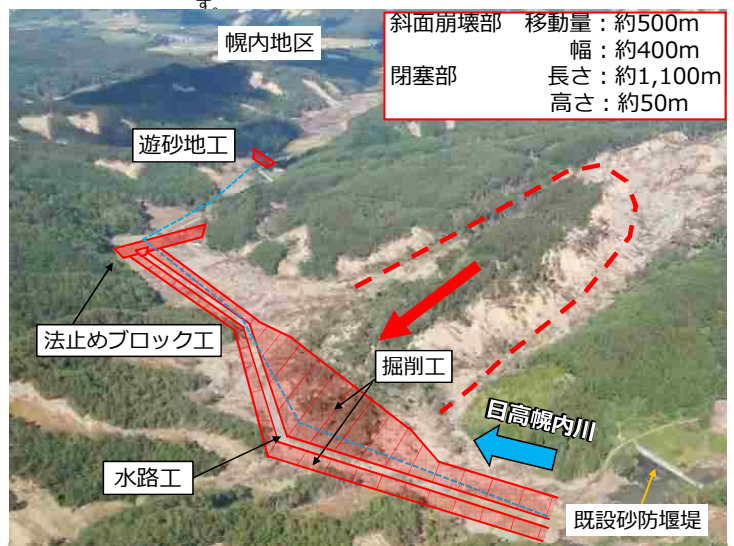
**チケツペ川、東和川：砂防堰堤等**  
**日高幌内川；水路工、遊砂地等**

斜面崩壊部 移動量：約500m  
閉塞部 長さ：約1,100m  
高さ：約50m

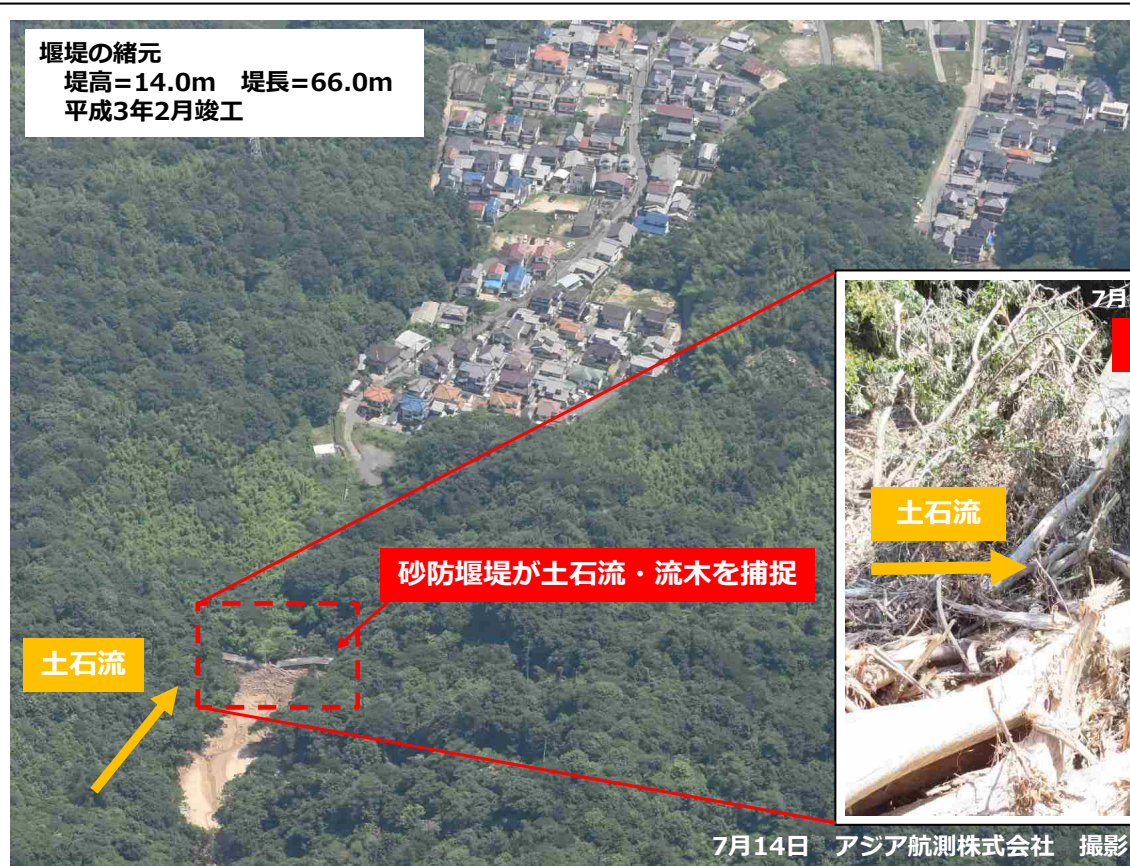
たきがたにがわ  
■ 広島県安芸郡熊野町の滝ヶ谷川において広島県の砂防堰堤が土石流・流木を捕捉

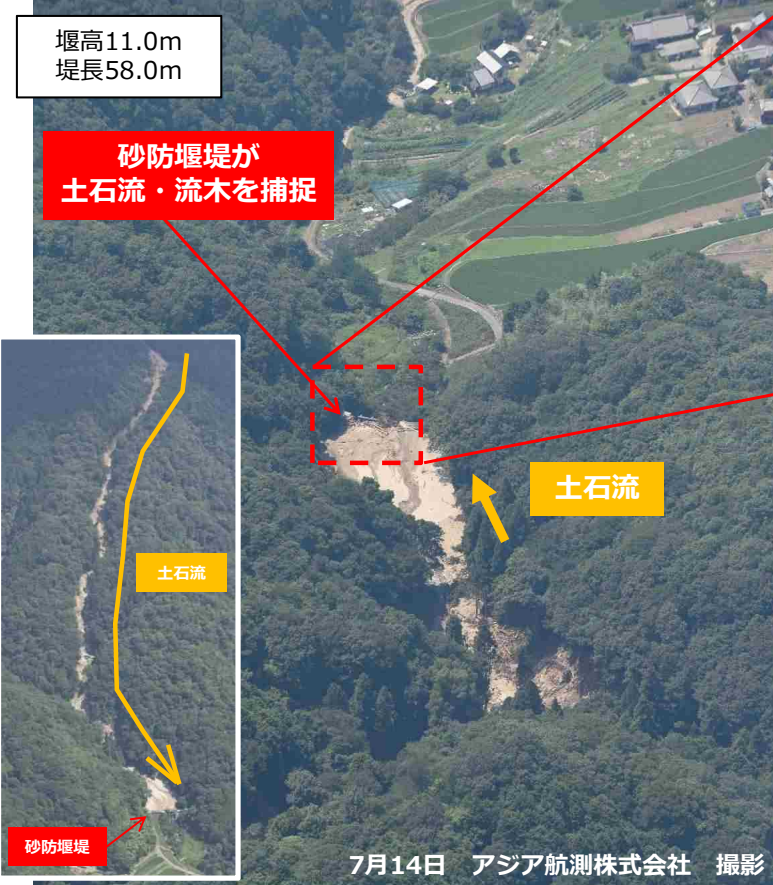
■ 広島県安芸郡海田町の三迫川において広島県の砂防堰堤が土石流・流木を捕捉

堰高11.0m  
堤長58.0m

砂防堰堤が  
土石流・流木を捕捉

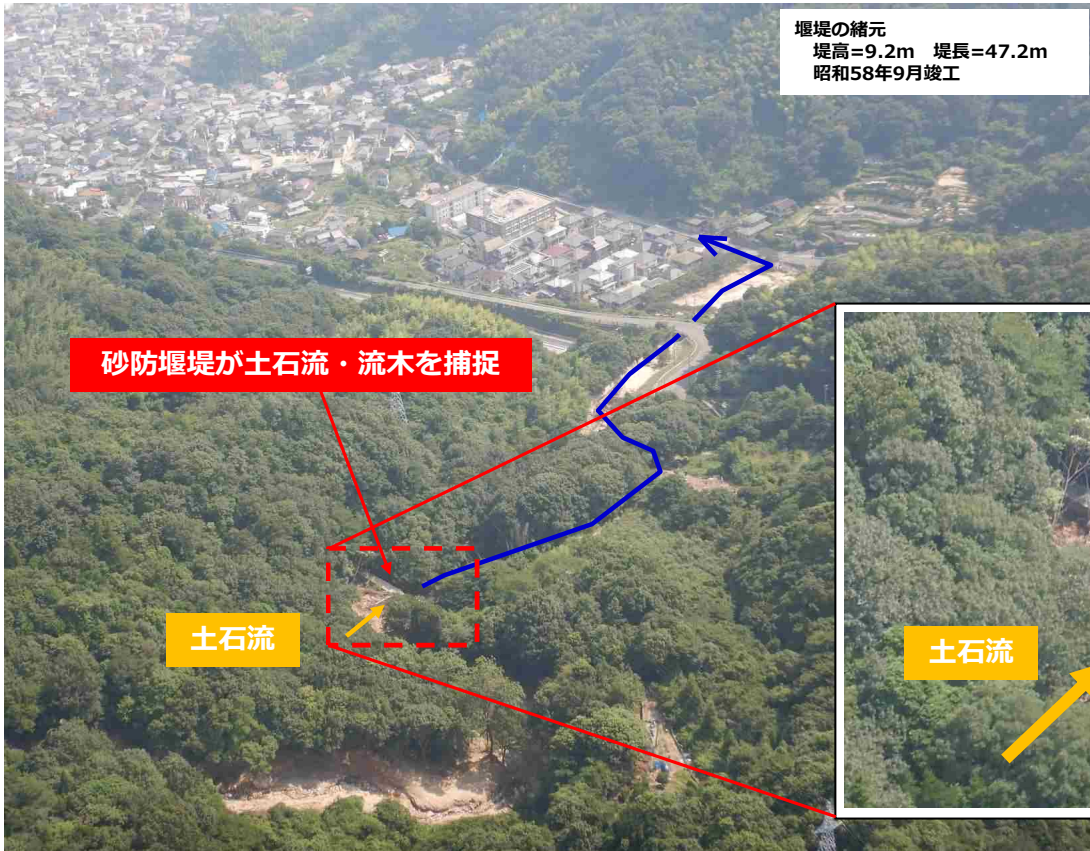
■ 広島県呉市吉浦町の宮川第2支川において広島県の砂防堰堤が土石流・流木を捕捉

堰堤の緒元  
堤高=9.2m 堤長=47.2m  
昭和58年9月竣工

砂防堰堤が土石流・流木を捕捉

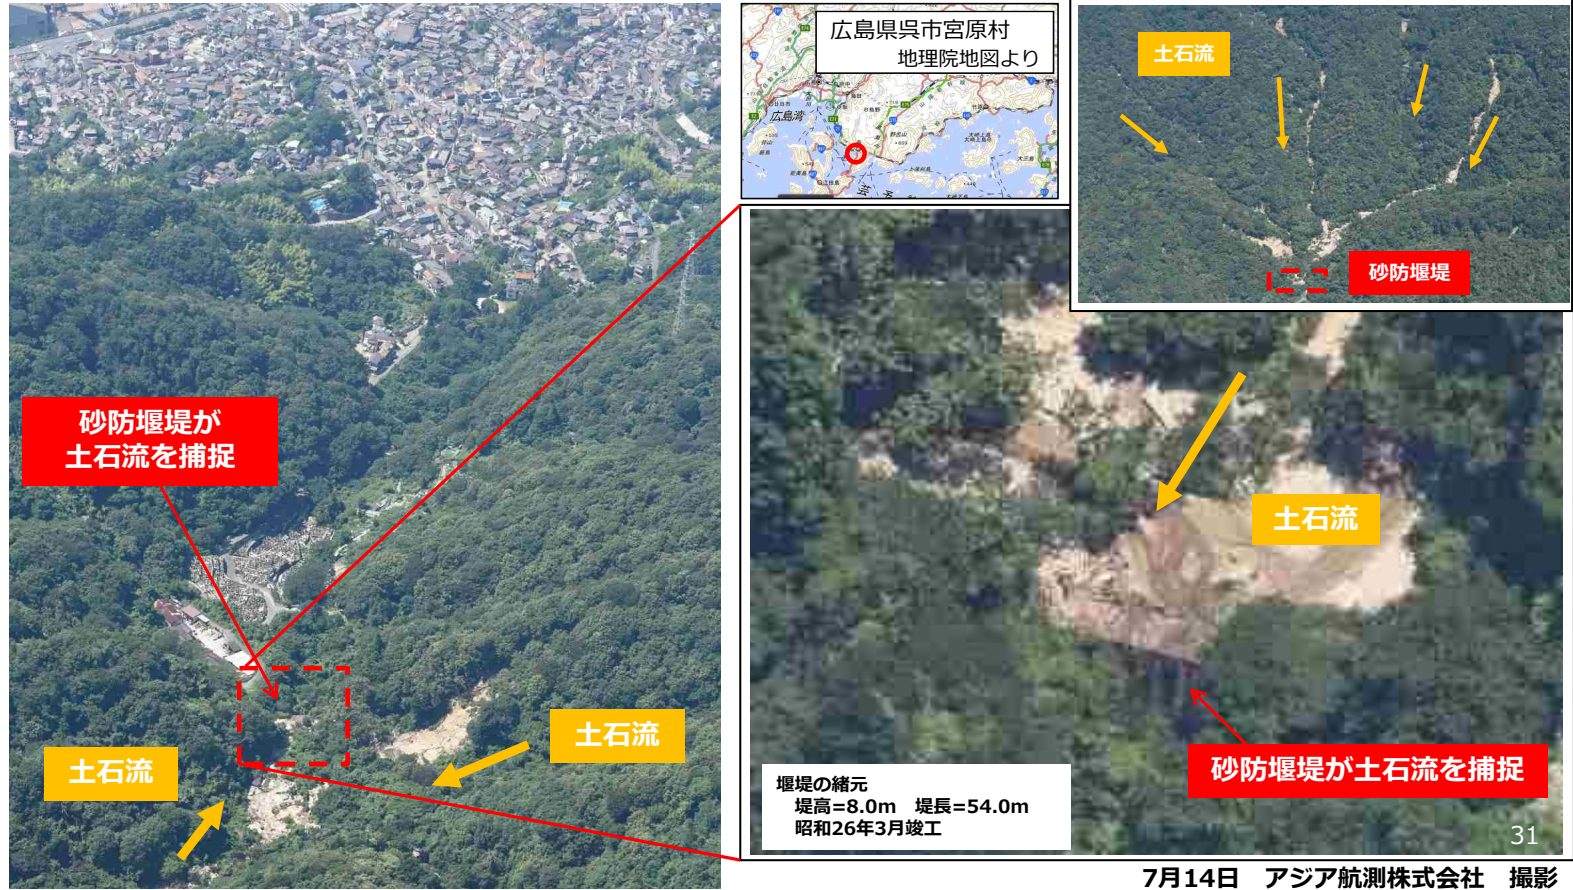
かんばらがわ  
■ 広島県呉市宮原村の神原川において広島県の砂防堰堤が土石流を捕捉

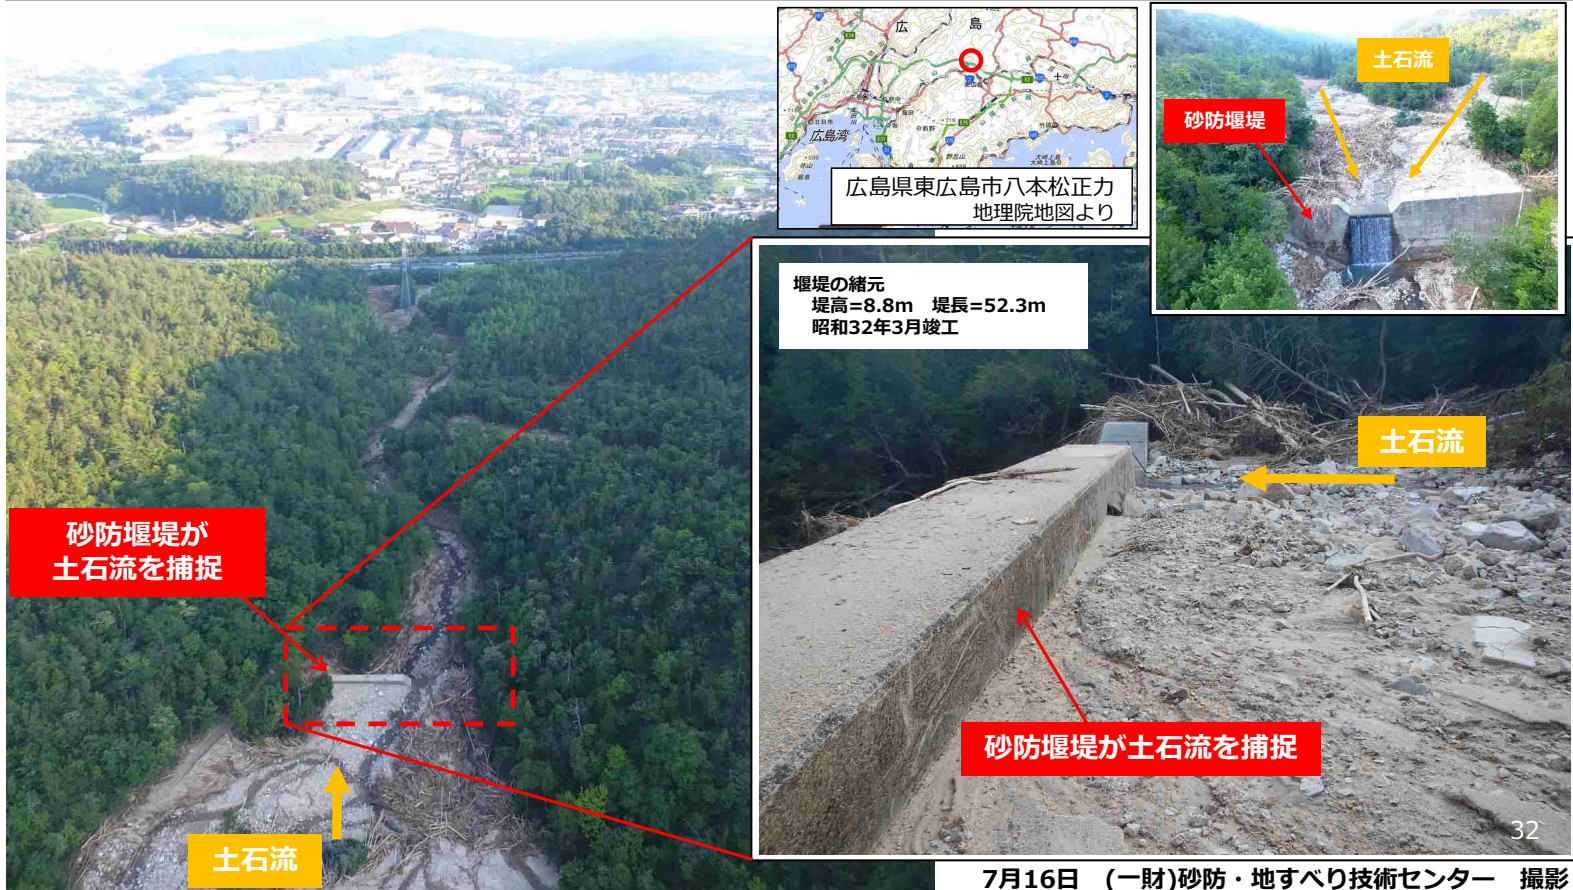
きよたきがわ  
■ 広島県東広島市八本松正力の清瀧川において広島県の砂防堰堤が土石流を捕捉

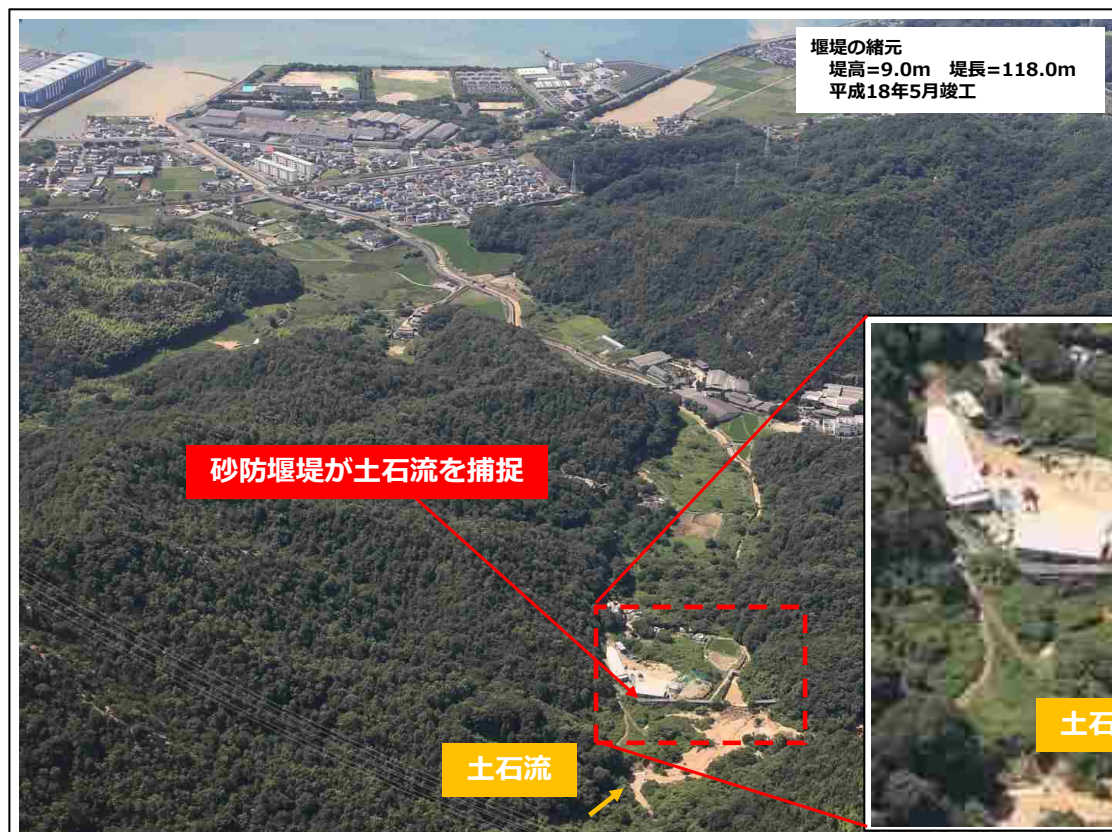
おおりのがわ  
 ■ 広島県竹原市内ヶ原の大乗川において広島県の砂防堰堤が土石流を捕捉

堰堤の緒元  
 堤高=9.0m 堤長=118.0m  
 平成18年5月竣工

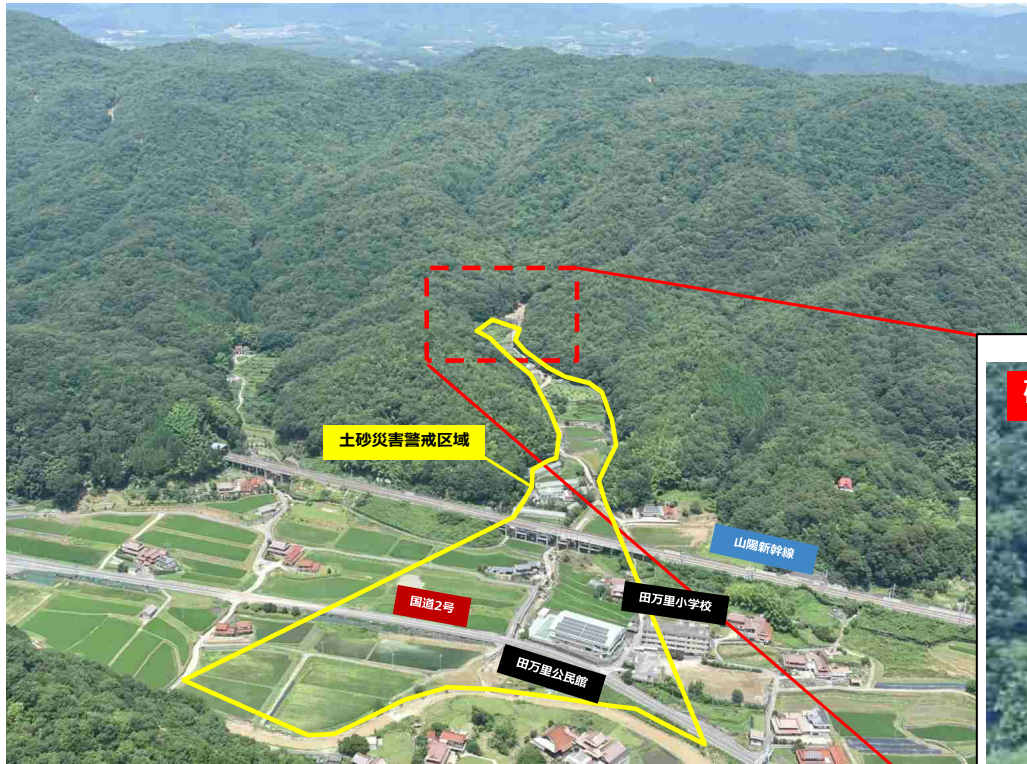
■ 広島県竹原市田万里町の中田万里川において広島県の砂防堰堤が土石流を捕捉

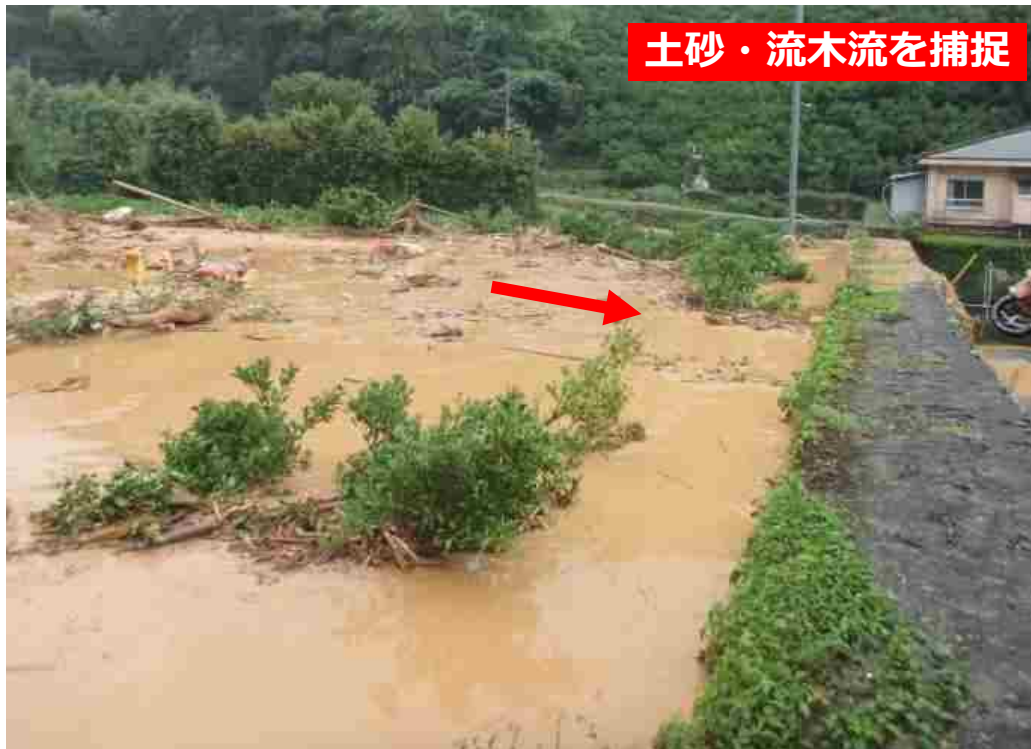
- ◆ 災害発生日：平成30年7月7日（平成30年7月豪雨）
- ◆ 降雨状況：最大時間雨量 33mm
- ◆ 降雨状況：最大24時間雨量 307.5mm（八幡浜観測所）
- ◆ 捕捉状況：山頂付近で土砂崩れが発生し溪流に土砂が流出したが、昭和20年代に整備された石積堰堤により土砂・流木を捕捉した。

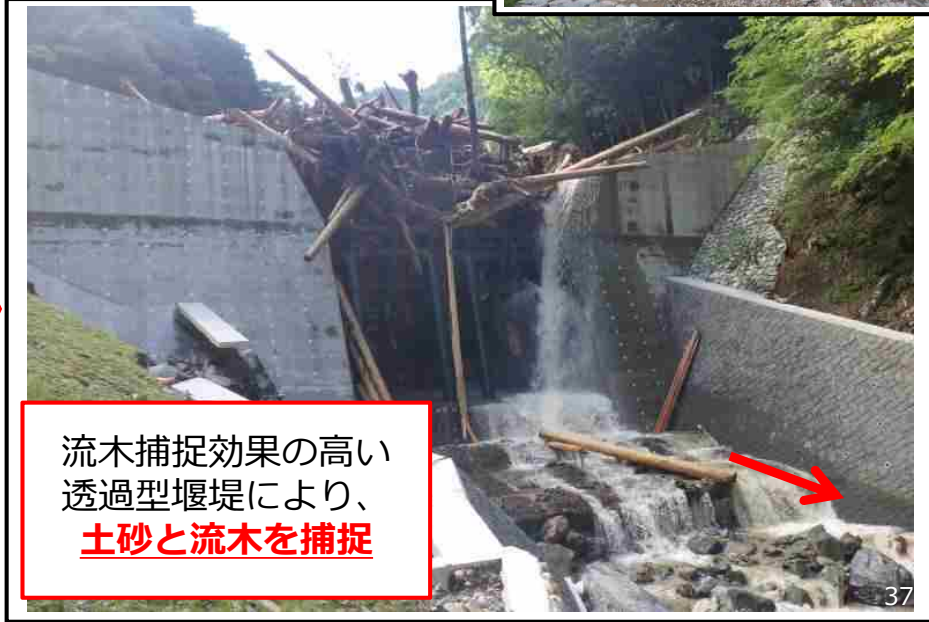
堰 堤 名：小野川堰堤

堰 堤 形 式：透過型砂防堰堤

捕 捉 状 況：土石流・流木捕捉量

約 8,000m<sup>3</sup>

流木捕捉効果の高い透過型堰堤により、  
**土砂と流木を捕捉**

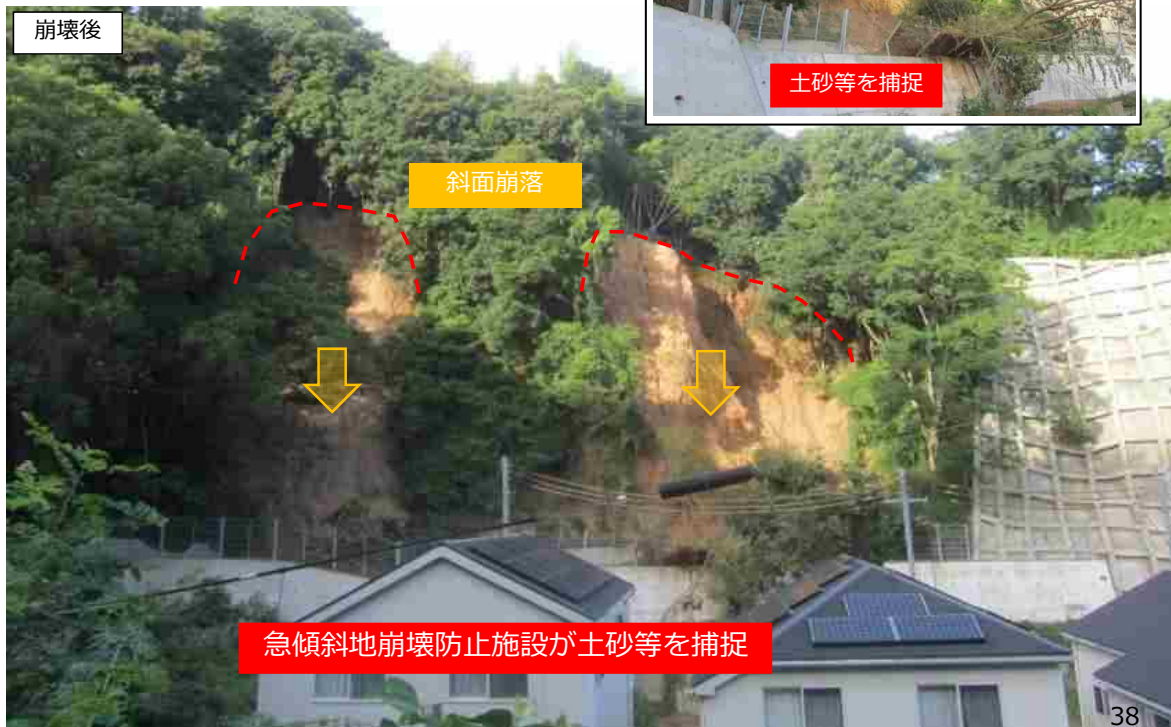
状 況：平成30年7月豪雨により斜面崩落が発生したが、平成28年度に急傾斜地崩壊防止施設が整備されており、土砂等を捕捉。人家等への被害を未然に防止。

急傾斜地崩壊防止施設が土砂等を捕捉

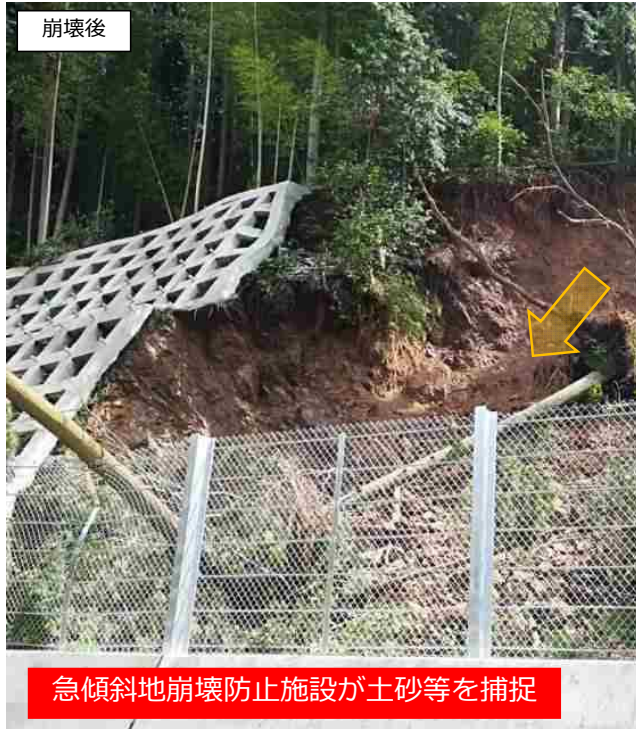
災害発生日：平成30年7月7日  
 降雨状況：連続雨量 469mm（7月5日4時～8日4時）  
 時間最大雨量 69mm（7月7日1時00分～2時00分）  
 ※稲継雨量観測所（兵庫県）  
 状況：平成30年7月豪雨に斜面崩落が発生したが、平成29年度に急傾斜地崩壊防止施設が整備されており、土砂等を捕捉。人家等への被害を未然に防止。

急傾斜地崩壊防止施設が土砂等を捕捉

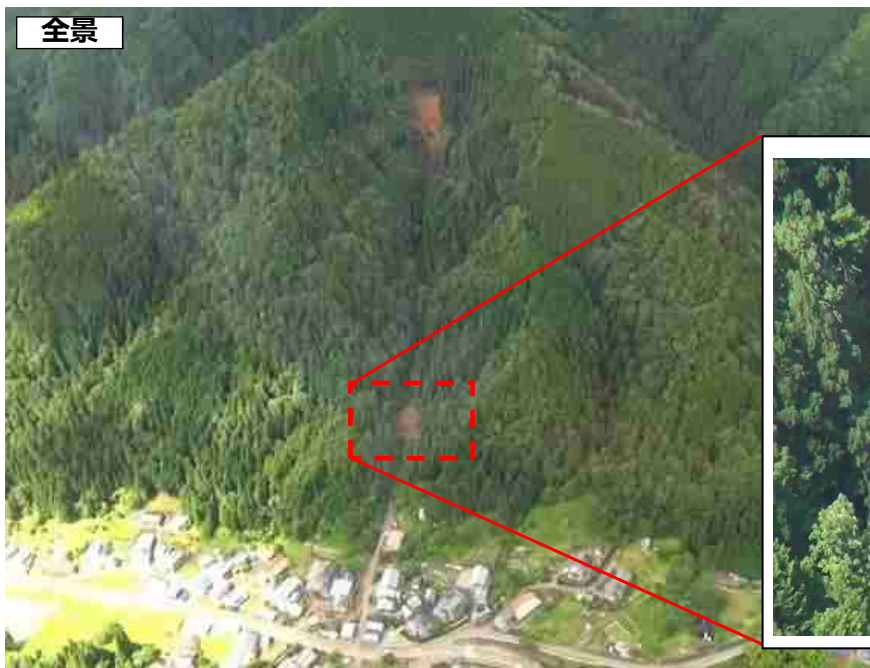
災害発生日：平成30年7月8日  
 降雨状況：連続雨量946mm（7月4日2時～8日14時）  
 時間最大雨量 46mm（7月7日18時～19時）  
 ※白鳥雨量観測所  
 施設名：奥田洞（おくだほら）砂防堰堤  
 崩壊状況：土石流捕捉量 約4,000m<sup>3</sup>  
 状況：平成30年7月7日からの大雨により土石流が発生したが、砂防堰堤が整備されており土砂及び流木を捕捉。

砂防堰堤が土石流を捕捉
