## 改善箇所説明図

### 基準不適合発生箇所

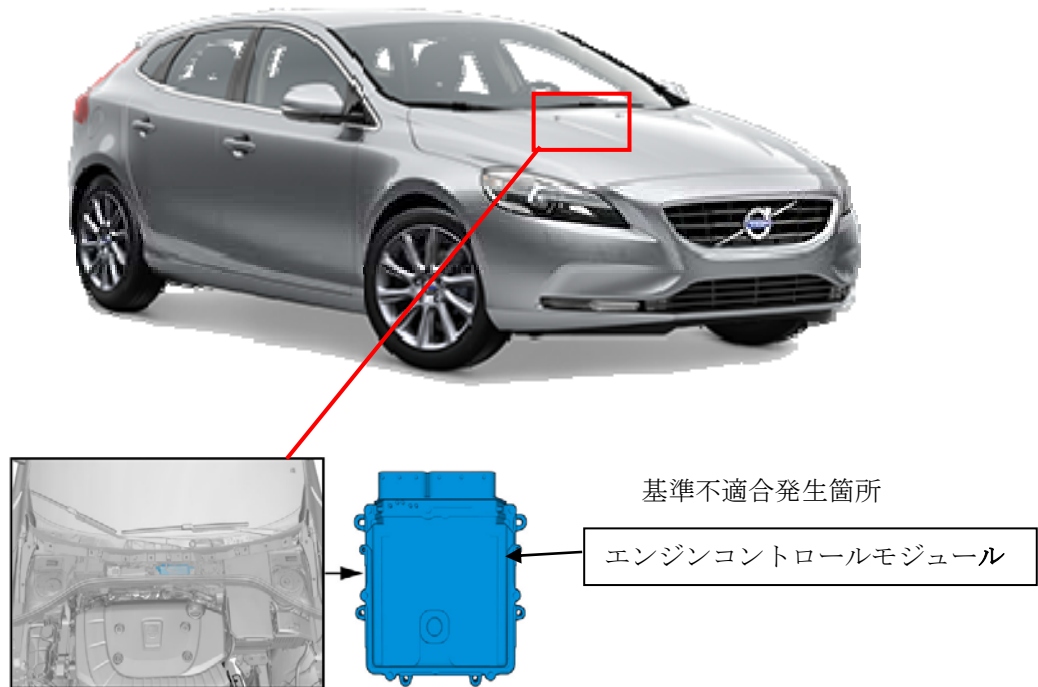
エンジンコントロールモジュールのプログラムが不適切なため、酸素センサーに煤が堆積することがある。そのため、酸素センサーの応答時間が長くなり、エンジンの警告灯が点灯して、排出ガスが基準を満足しなくなるおそれがある。

注：  は不具合箇所を示す。

全車両、エンジンコントロールモジュールのプログラムを対策プログラムに書き換える。

運転者席側ドア開口部のドアストライカー付近に外-2841のステッカーを貼付する。
