## 改善箇所説明図

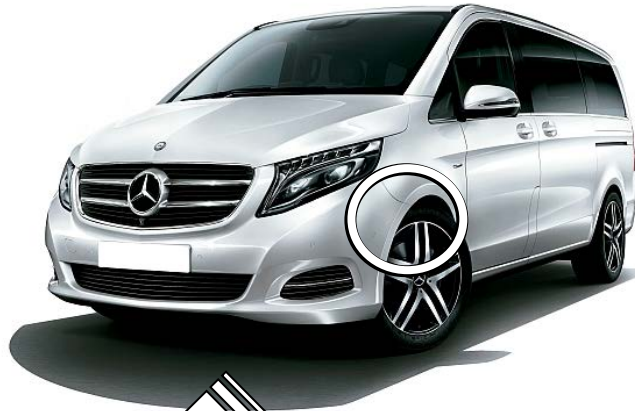
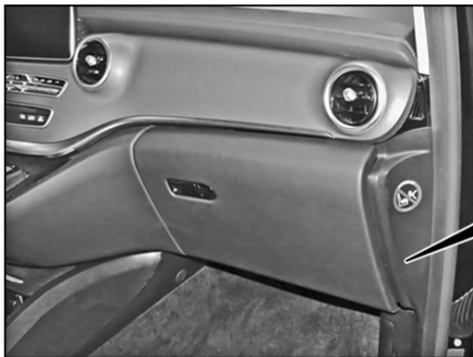
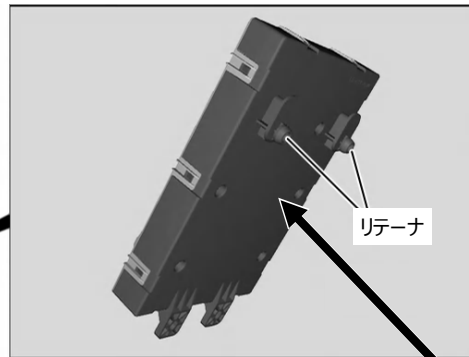
不具合発生箇所

セントラルボディ  
コントロールユニット

注:  は制御プログラムを正規のプログラムに書き換える部品を示す

セントラルボディコントロールユニットの制御プログラムにおいて、車両へ搭載する仕様指示が不適切なため、誤った仕様の制御プログラムが搭載されているものがある。そのため、排出ガス及び燃費値が悪化するおそれがある。

全車両、セントラルボディコントロールユニットの制御プログラムを正規のプログラムに書き換える。

識別 : 車台番号の付近に黄色ペイントを塗布する
