改善箇所説明図

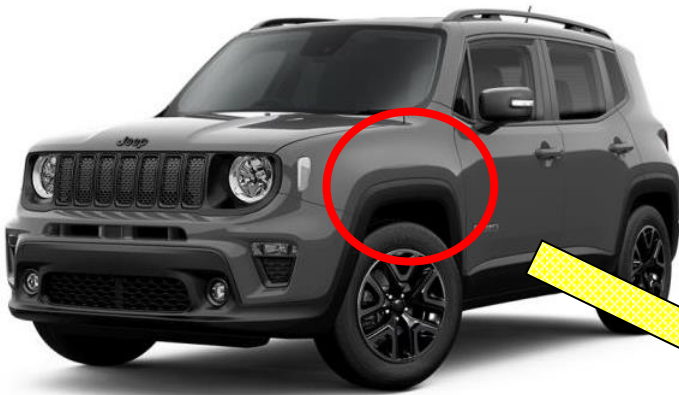
: 対策部位を示す

全車両、エアバッグコントロールモジュールのプログラムを対策プログラムに書き換える。

識別 : 助手席側ドアロックストライカー上部固定ボルト頭部に黄色ペイントを塗布する
