3. 益城町市街地で発生した地震現象とその分析

3.1. 地質調査の項目及び数量

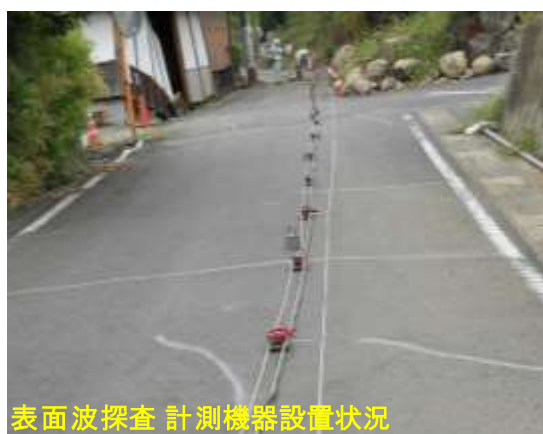
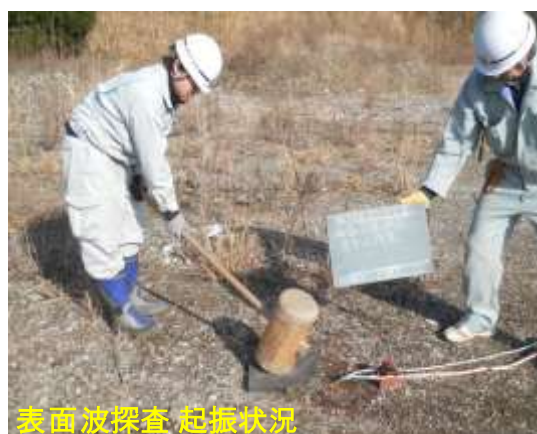
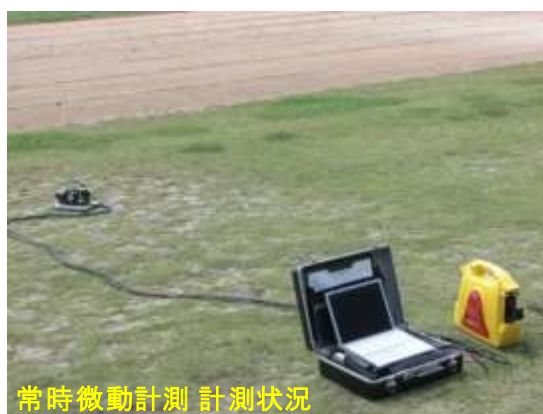
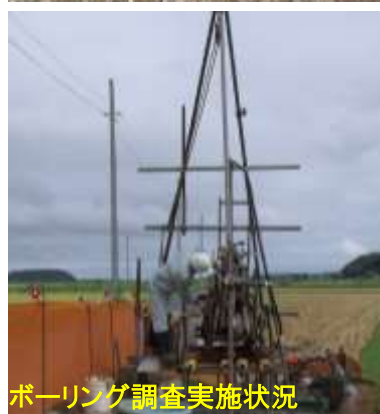
写真 3-1 各現地調査の実施状況 (イメージ)

◇ボーリング調査

- ・地層構造の把握を目的に、建物被害が甚大な範囲（鉄砂川の東側地域）、地形区分や他機関実施のボーリング地点との位置関係も考慮して計 7 地点に配置
- ・各地点とも当該地の基盤面相当として Aso-3 層が確認できる深度まで掘削
- ・標準貫入試験：全地点で土層の N 値把握を目的に実施
- ・PS 検層：地盤内を伝播する弾性波の速度構造の把握を目的に、ボーリング地点の地層区分を踏まえて、No.1-1（高位面）、No.1-3（低位面）、No.2-2（中位面）の 3 地点で実施

◇物理探査

- ・速度構造の把握を目的に図 3-1、図 3-2 に示す測線にて実施。
- ・調査測線は、ボーリング調査位置に沿った配置、及び、物理探査の実施が可能な道路上を基本として活断層が想定される範囲を含んだ南北方向の測線を設定

◇常時微動計測

- ・地盤の固有周期を把握することを目的に図 3-3 に示す地点にて実施
- ・計測地点は益城町市街化区域内にて地形区分を目安にして、網羅的に配置

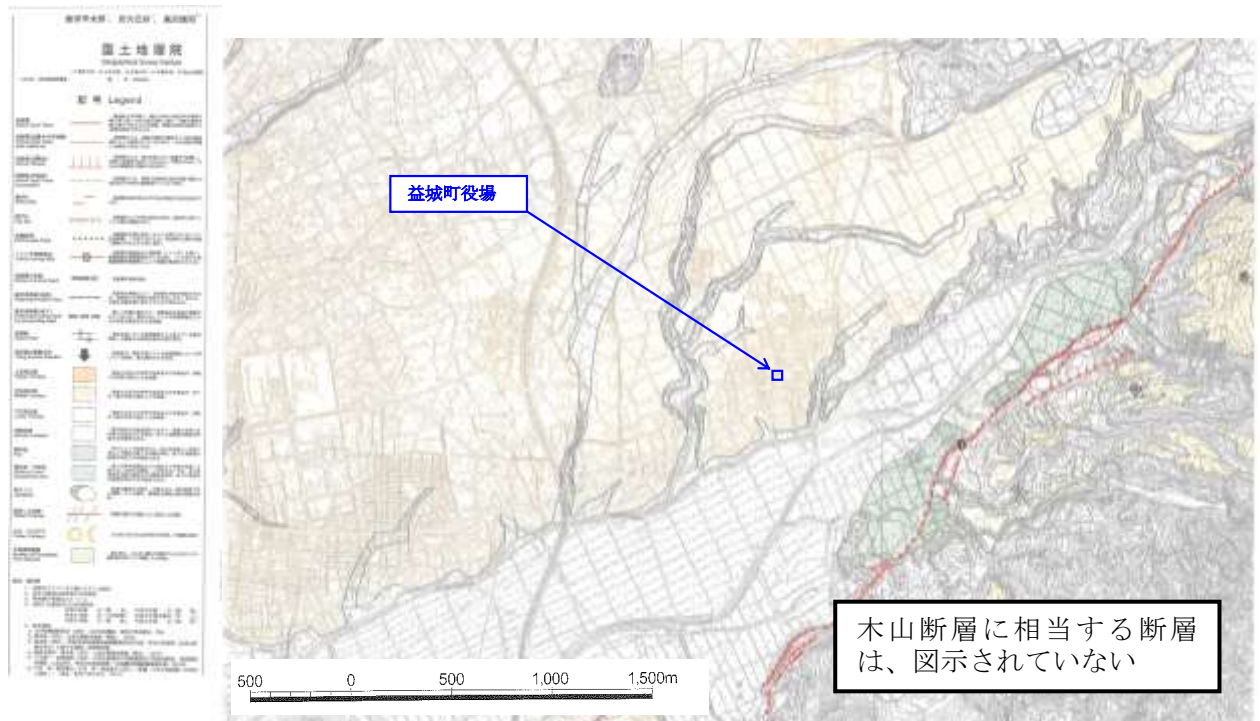
図 3-5 主要文献による木山断層の位置 (2)

3) 新編日本の活断層 (1991) : 木山断層は、益城町北東部～益城町中心 (寺迫付近) まで報告されている (延長 : 3 km、確実度 II : 活断層であると推定されるもの)

4) 都市圏活断層図『熊本』(2004) : 木山断層に相当する断層は図示されていない。

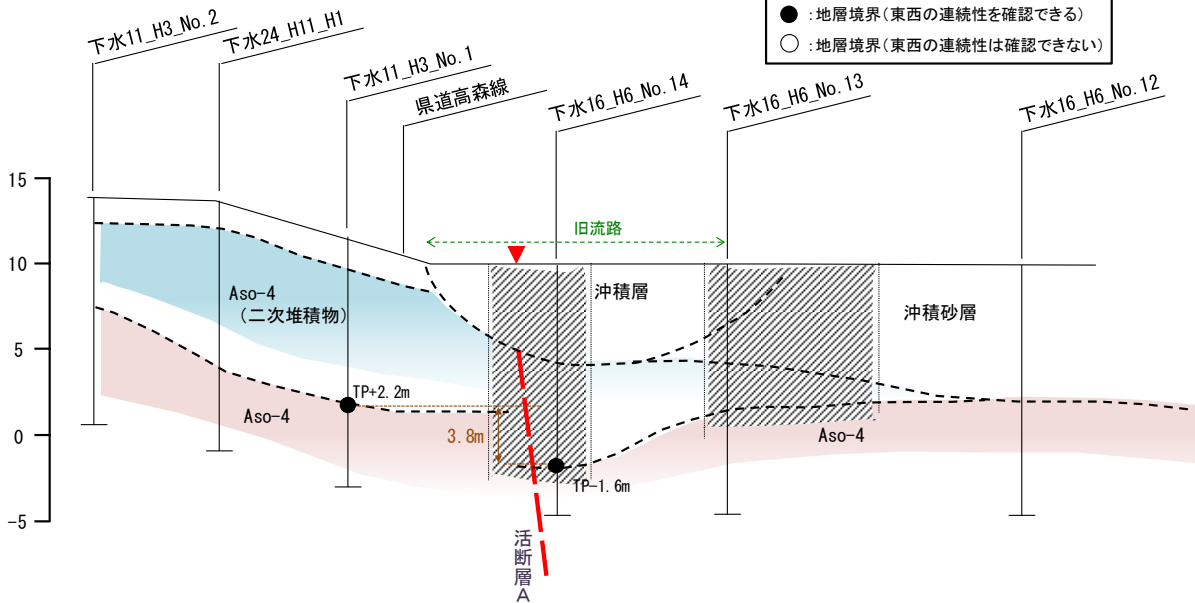
図 3-14 益城町市街地内における活断層位置推定断面図 4 (断面Ⅳ)

西側活断層の推定根拠 (断面Ⅳ)

- ・ Aso-4 上面の標高差
- ・ 地表に連続的な亀裂

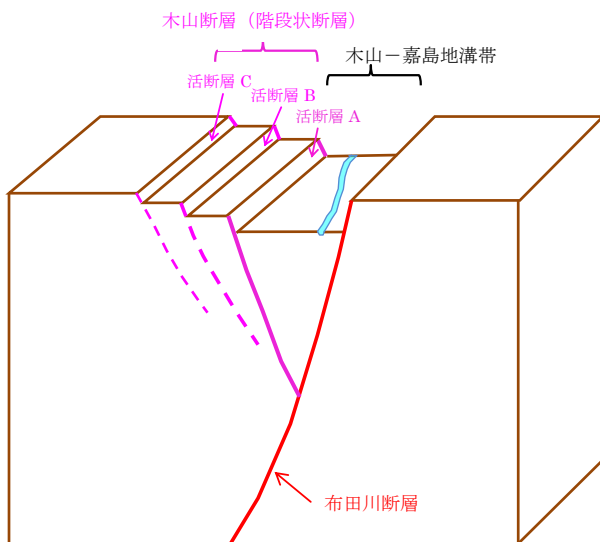
図 3-21 益城町市街地の活断層模式図

益城町付近に位置する3本の活断層A、B、C（木山断層の一部）は、階段状断層（平行で同じ方向に落ちた横ズレを伴う正断層群）と推定され、南側の布田川断層と連動して活動すると推定される。

- ・益城町市街地には階段状に3本の活断層が分布する。
- ・上記断層は、南側の布田川断層と連動して活動し、木山-嘉島地溝帯を形成している。

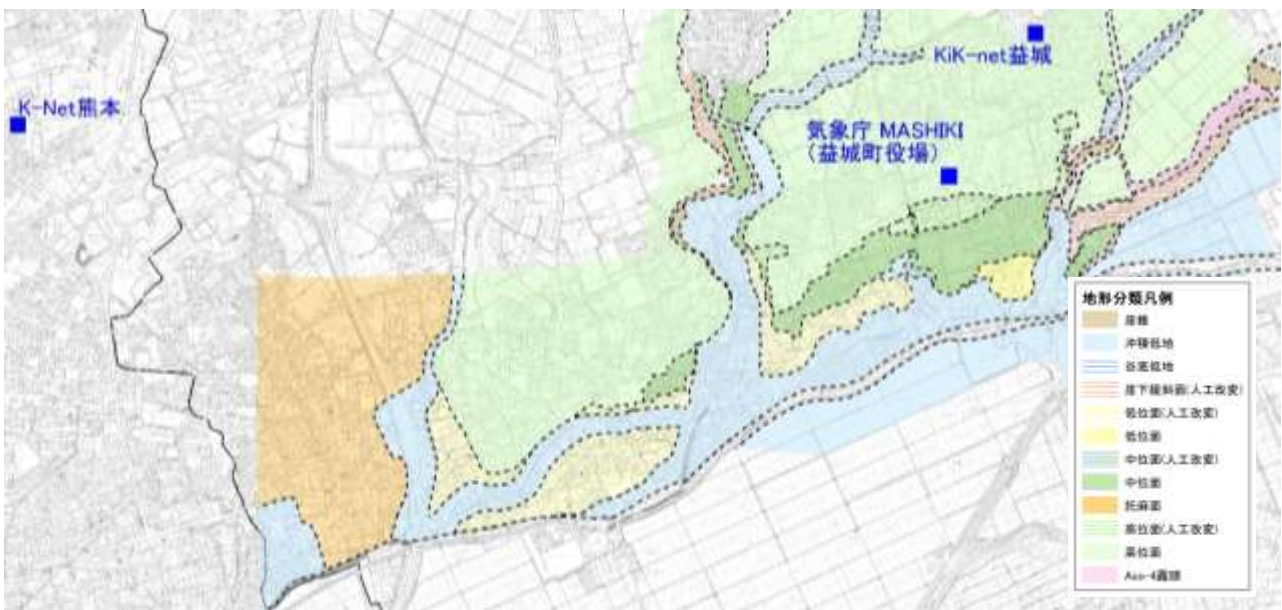
図 3-23 観測地点図と地震観測記録時刻歴図

各地点の観測地震動の観測地震波形、フーリエスペクトル、加速度・速度応答スペクトル、加速度軌跡図を図 3-23、図 3-24、図 3-25 それぞれに示す。加速度軌跡図（図 3-25）から、益城町外である K-NET 熊本（熊本市東区）を除いた地点では、東西方向の成分が卓越している。

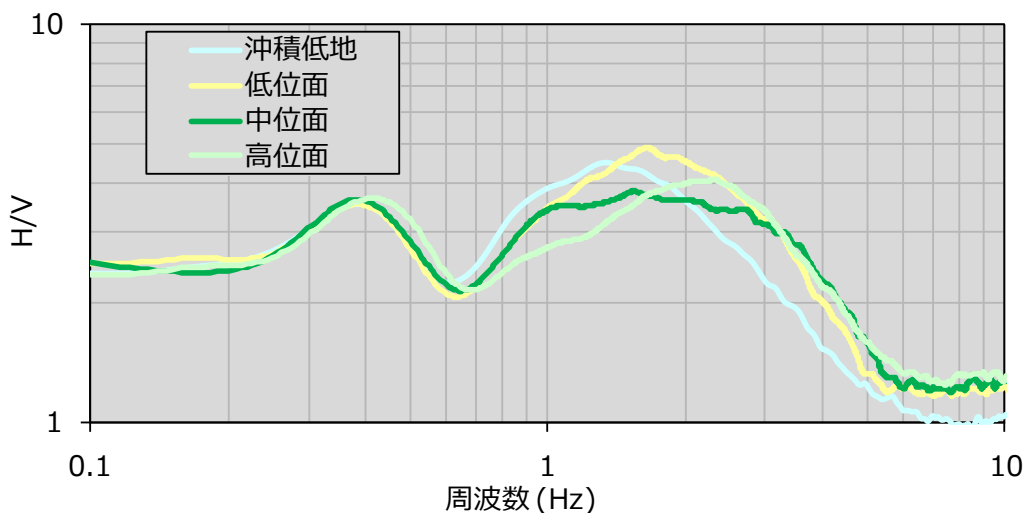
図 3-26 主な地形分類別の H/V スペクトル（平均）

益城町における代表的な地形分類である沖積低地、低位面、中位面、高位面の H/V スペクトルの平均値を図 3-26 に、平均値と各地点を併記した H/V スペクトルを図 3-27 に示す。

図 3-26 より、H/V スペクトルの卓越周波数帯は、沖積低地が低く（図中左側）、高位面ほど高い（図中右側）結果となっている。卓越周波数が小さな（長周期 図中左側）地盤ほど軟弱な地盤であることから、沖積低地、低位面、中位面、高位面の順に軟弱な地盤であると言える。

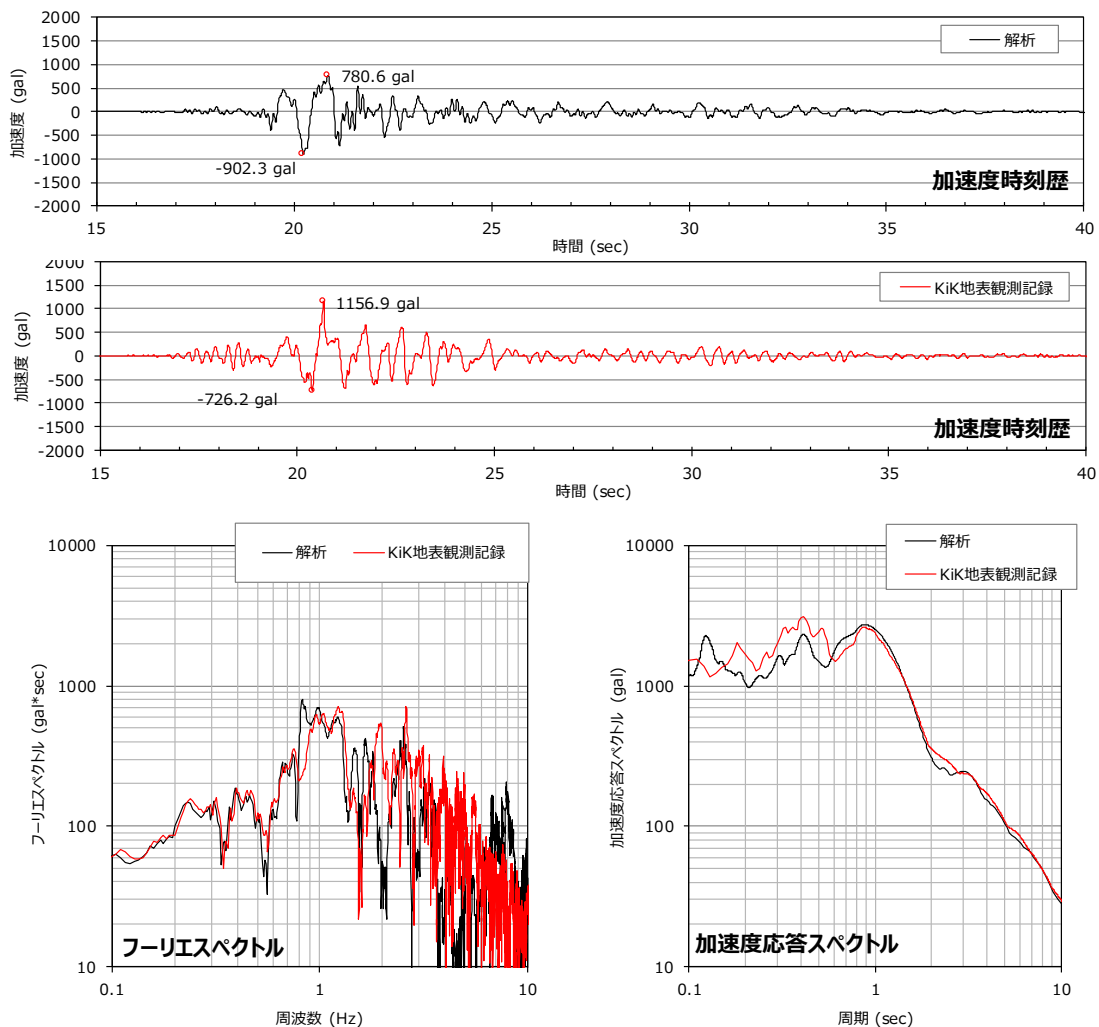
図 3-28 地震観測記録との比較 (KiK-net 益城)

KiK-net 益城の地表面応答結果を図 3-28 に示す。観測地震記録と解析結果を比較するとフーリエスペクトル、応答スペクトルは 1Hz(1 秒) 帯にて卓越し、建築物等に影響を及ぼすと考えられる 1 秒程度より短い周期帯では応答レベルも観測記録と調和的であることから、解析手法、条件及びモデルは妥当であると判断した。

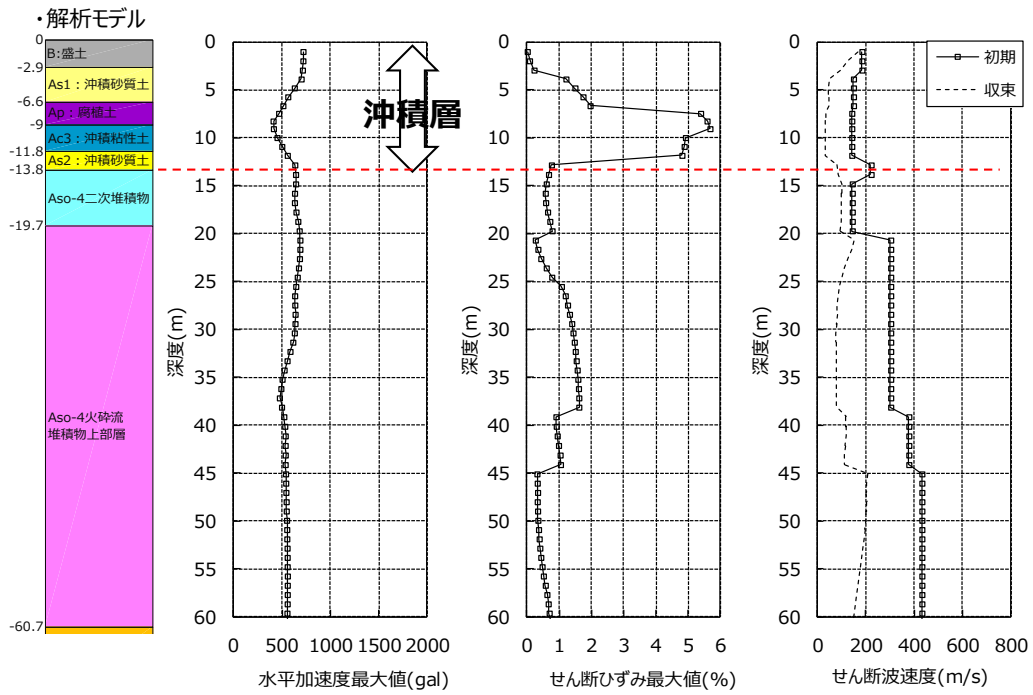
図 3-32 沖積低地部感度解析結果（沖積低地部）

沖積低地部の地震応答解析結果として、水平加速度、せん断ひずみの最大値の深度分布、及び、初期、収束時のせん断剛性の深度分布を図 3-32 に示す。地表から 13m 程度迄が沖積層であり、主に沖積粘性土層にて加速度の減衰が見られ、地表の応答の増幅は少ない結果であった。

以上より、沖積層が堆積する沖積低地部の地表の揺れは、中位面、低位面の結果（図 3-31）と比較すると小さくなる結果となっており、本震時の地表の揺れも沖積低地部では相対的に小さかったと推測される。

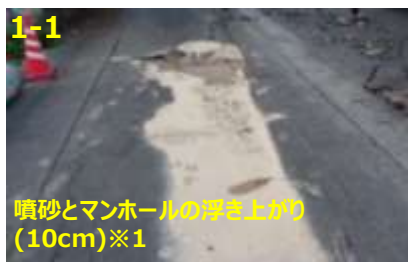
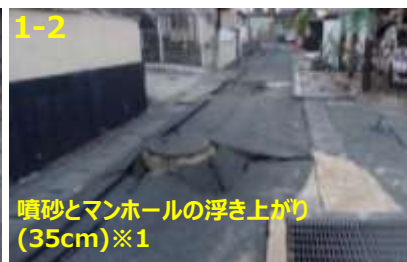
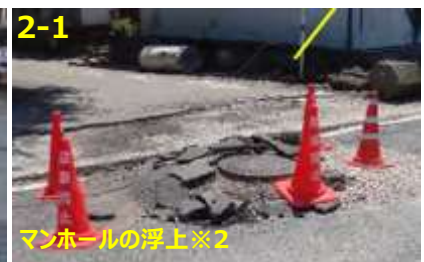
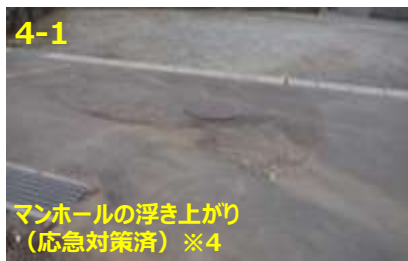
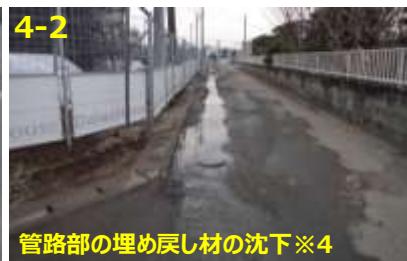
図 3-34 液状化被害状況図

地震後に調査された文献類を整理し、液状化被害状況図を作成した。液状化は主に沖積低地、鉄砂川～妙見川間の低位面（中州状）にて噴砂、マンホールの浮上り、埋め戻し材や電柱の沈下等が確認されているが、地盤全体が広域的に液状化するような事象は確認できなかった。

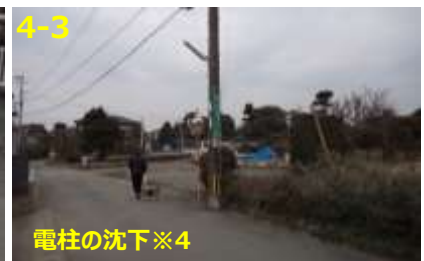
(1) 熊本地震における液状化被害と地層状況

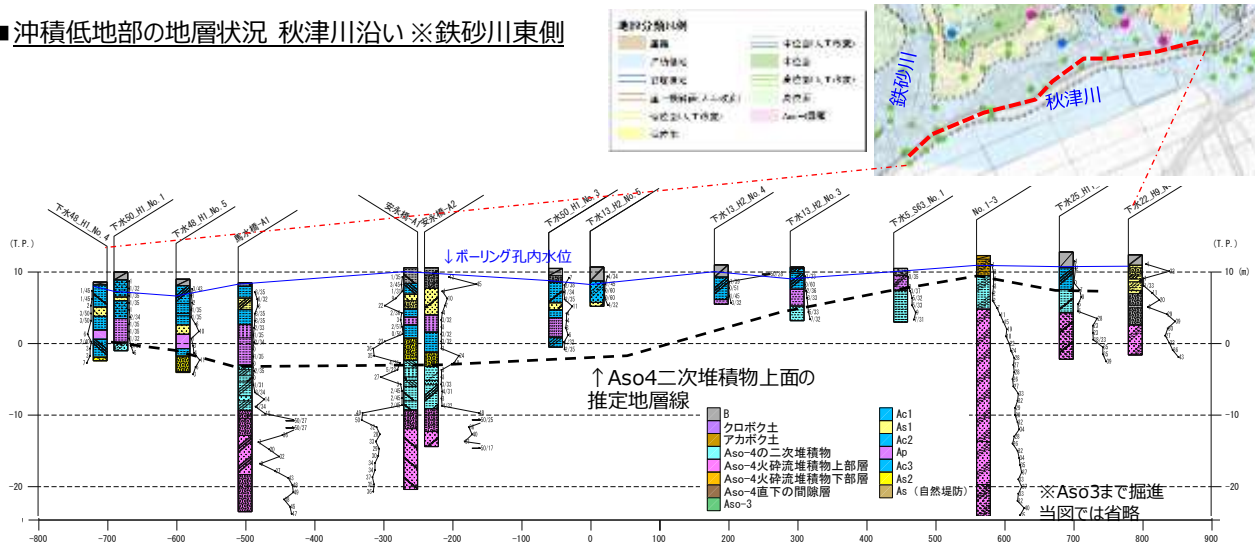
図 3-35 沖積低地部の地層状況 秋津川沿い ※ボーリング柱状図より作成

秋津川沿いの地層状況より、沖積低地部は粘性土（Ac 層）が主体の地盤であり、粘性土中に砂質土層が介在する地層構成であることが分かる。また、ボーリング孔内水位による地下水位は概ね地表から数 m の深度に分布する。
