# 事業用自動車事故調査報告書

〔特別重要調査対象事故〕

大型トラクタ・バンセミトレーラの衝突事故（大阪市平野区）

調査番号 : 1783102  
事業者 : 三豊運送 株式会社  
本社所在地 : 香川県  
車 両 : トラクタ・バンセミトレーラ (大型)  
事故の種類 : 衝突事故  
発生日時 : 平成 29 年 11 月 22 日 0 時 41 分頃  
発生場所 : 大阪市平野区 阪神高速 14 号松原線

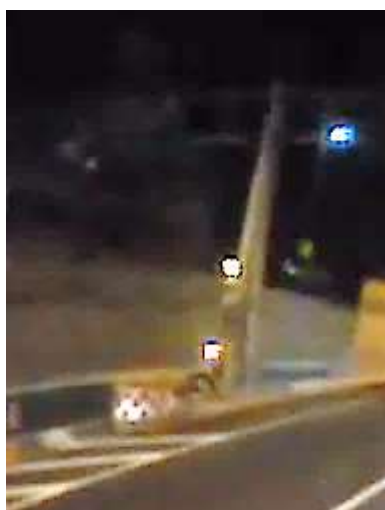
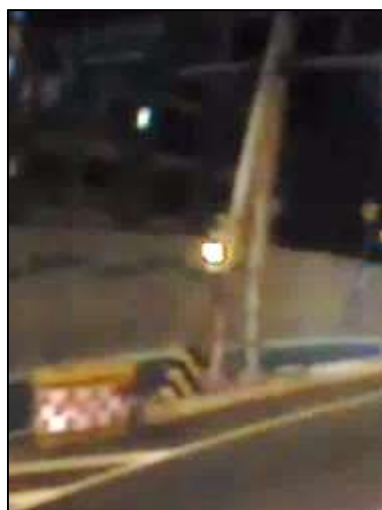
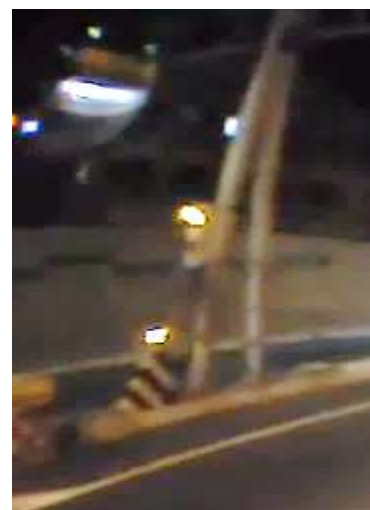
### 喜連瓜破出口分岐点の標識灯の点灯状態

- ・当該運転者は、阪神高速1号環状線を走行中、黄色い回転灯を点滅させた道路清掃作業車が3台、連なって低速で走行しながら道路清掃作業を実施していたのを確認していたので、喜連瓜破出口分岐点に設置された標識灯を見て、また車線規制をしていると勘違いし、車線変更をしている。

(当該車両のドライブレコーダーの映像記録より)

- ・中央分離帯は、コンクリート製で高さが1 mあり、その上には、35m間隔で街灯が設置されている。なお、本事故により、中央分離帯に擦過痕があり、街灯1本が折損した（写真11参照）。
- ・喜連瓜破出口分岐点には、上下の点滅式標識灯が設置されている（2.1.2の映像記録①～③参照）。
- ・監視カメラは、事故地点から約300m先の位置に設置していた。なお、同カメラの映像記録では、事故の状況は遠くに映っており、その状況は、第1通行帯を走行してきた車両が急に第2通行帯へ車線変更し、第2通行帯を走行していた車両に衝突して中央分離帯に押しつけるようにして走行した。その後、衝突された車両は、中央分離帯の街灯に衝突して停止し、衝突した車両は、ゆっくり減速して停止した。
- ・事故当日は、道路清掃作業の計画があり、阪神高速15号堺線から4台の車両（先頭から①前取車、②散水車、③路面清掃車、④標識車）が入り、環状線、続いて松原線の作業を行う予定であった。事故当時は松原線を作業中で、0時45分頃事故現場を通過している。

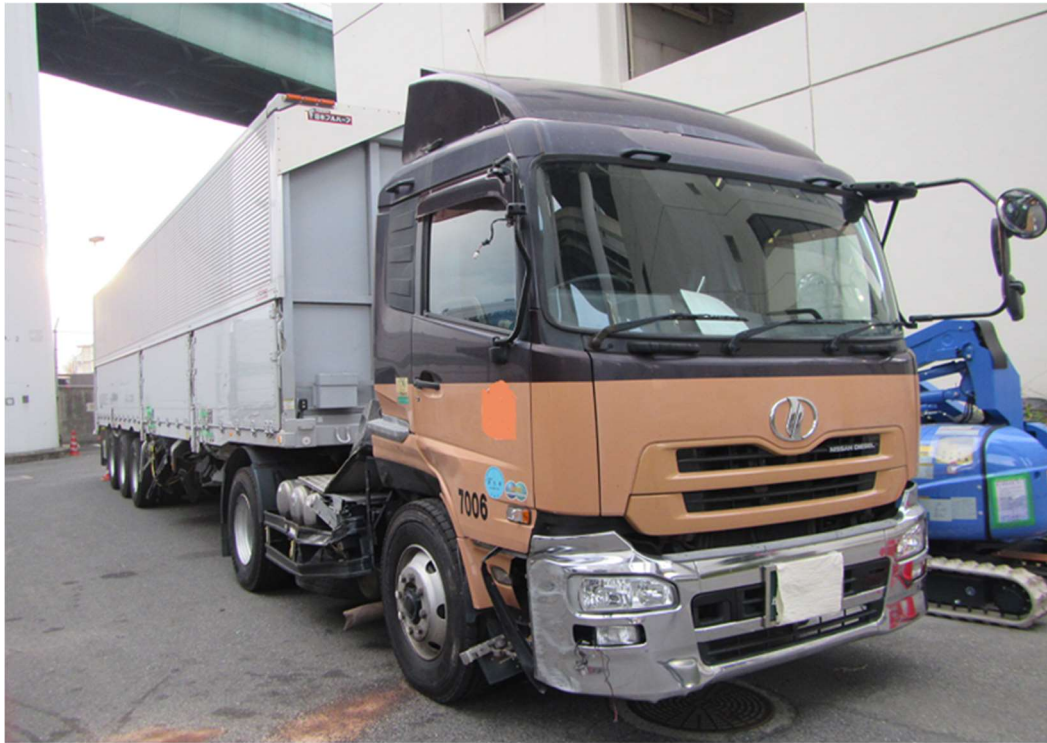
写真1 当該車両前面及び右側面

- ・車両の損傷状況は、相手車両への衝突及び道路中央分離帯との衝突により、トラクタ部の右側前部及び中央部付近が損壊し、トレーラ部の右側中央部付近

が損壊した。また、右側バックミラーは脱落していた（写真1参照）。

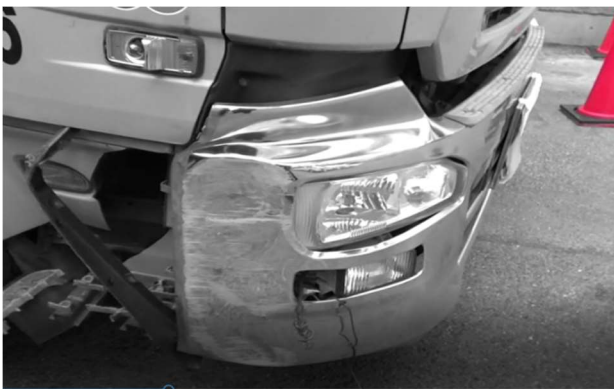
写真2 バンパー右側面の損傷

- ・中央分離帯との衝突により、バンパー右端部が損傷していた（写真2参照）。
- ・トラクタ部のキャビンが後退し、右前輪タイヤとタイヤハウスが強く接触していた（写真3参照）。
- ・相手車両との衝突により、トレーラ部の右側面下部が広範囲にわたって損傷していた。特に巻込防止装置が内側に曲がるように破損している。また、トレーラ部の荷台あおりには擦過痕があった（写真4、5参照）。

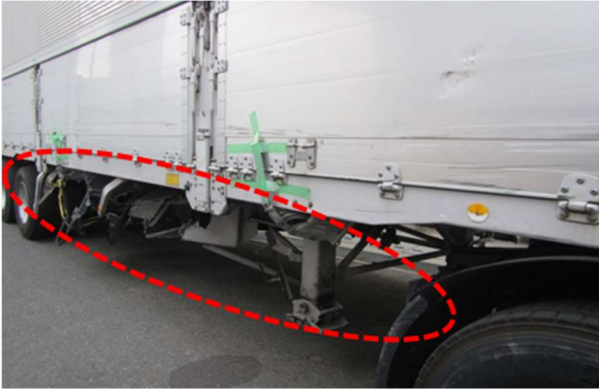
写真4 トレーラ部右側下部の損傷

写真5 トレーラ部荷台あおりの  
擦過痕

- ・2.1.3.1 に記述したように、運行記録計の記録から、衝突の直前には当該車両は約 60km/h で第1通行帯を走行していたと認められる（図6参照）。
- ・2.3.2 に記述したように、当該車両の右側の巻込防止装置が破損していること、相手車両の前面と左側の損傷が著しいことから、相手車両は当該車両のトレーラ部の下部に潜り込むような状態で中央分離帯との間に挟まれた形で進行し、中央分離帯の街灯に衝突したものと考えられる。
- ・当該車両は相手車両との衝突の直後にバンパーの右端が中央分離帯と衝突したものと考えられ、このときの衝撃でトラクタ部のキャビンが後退し、右前輪タイヤとタイヤハウスが強く接触し、2.1.1.1 で当該運転者が口述したようにハンドル操作ができなくなったものと考えられる。

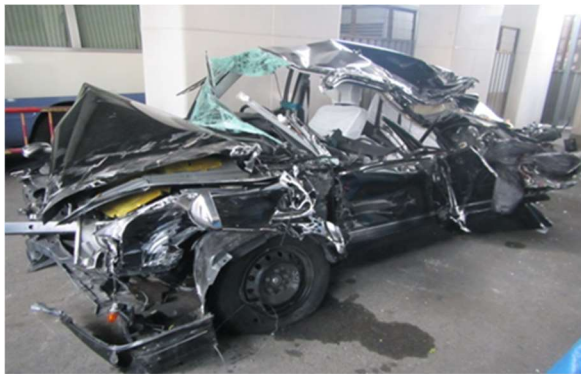
- ・相手車両は当該車両及び街灯との衝突により大破した（写真6～9参照）。
- ・特に車両の前面及び左側の損傷が著しい。

写真6 相手車両の損傷状況

写真7 相手車両の損傷状況

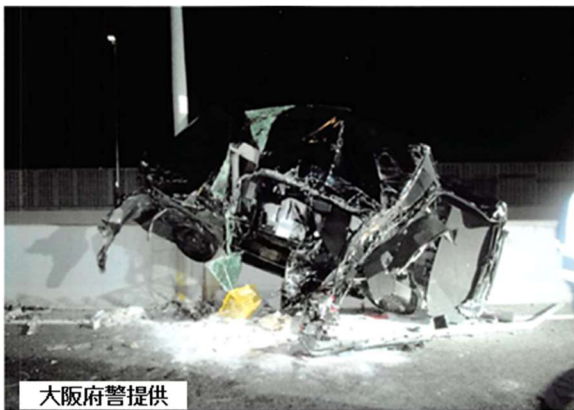
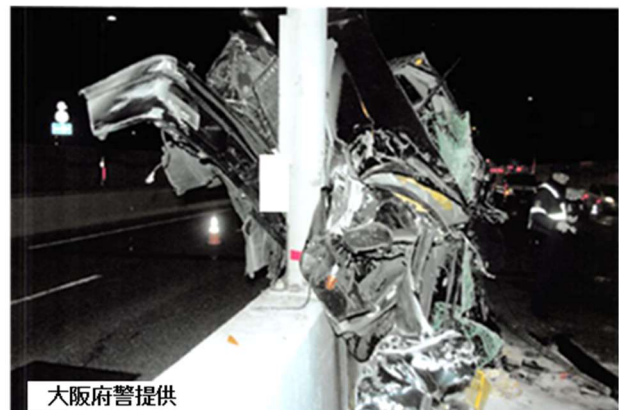
写真8 相手車両の停止状況

写真9 相手車両の停止状況

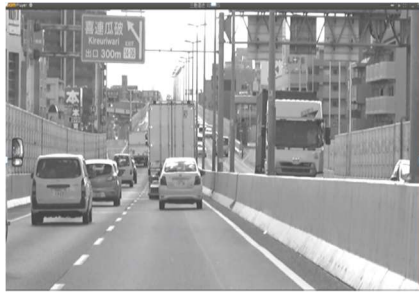
写真10 事故地点付近

- ・事故地点は、阪神高速14号松原線下り線の喜連瓜破出口の手前で、2車線の直線で緩やかな上り勾配である（写真10及び11参照）。

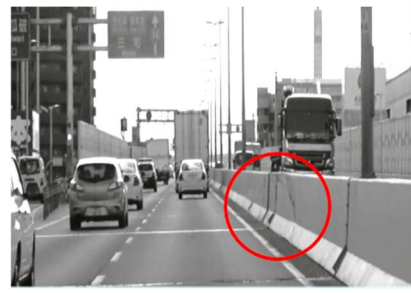
写真11 事故地点付近  
(○部分は衝突の痕跡を示す。)
